# Eggesbøgrenda 18B

FOSNAVÅG

# Tilstandsrapport

## LEILIGHET 1 ETASJE

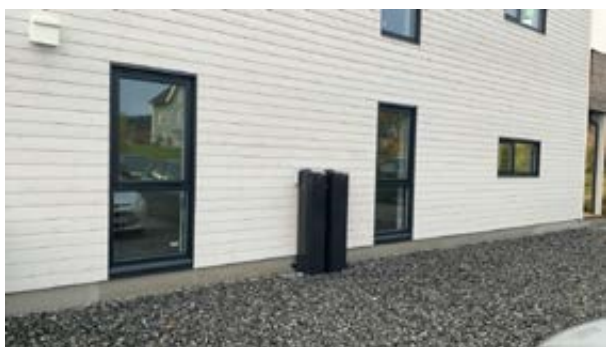
## TG 0 Dører

Terrassedør av tre i malt utførelse med tre lags glass. Ytterdør formpresset malt.

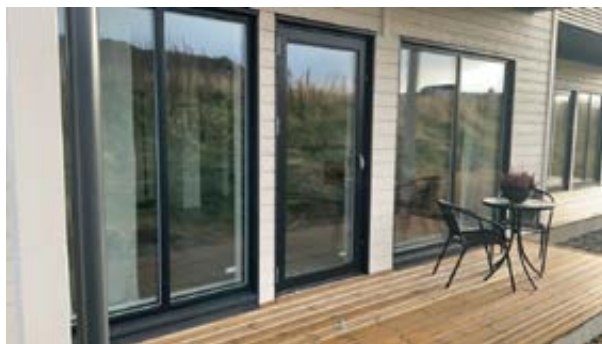
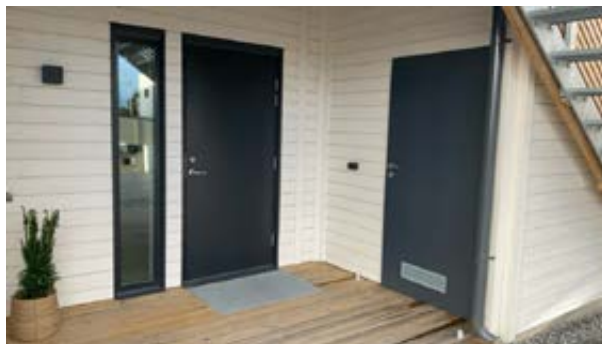
## TG 2 Balkonger, terrasser og rom under balkonger

Terrasser i bjelkelag konstruksjon med spaltegulv av terrassebord.

Søylesko anbefales montert. . Konsekvensen av dagens løsning er økt risiko for fuktskader og redusert levetid på konstruksjonen.

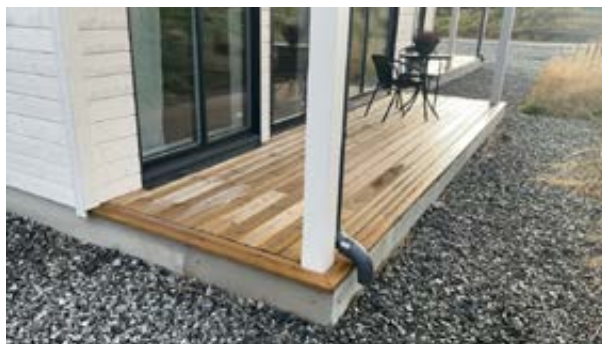
## TG 2 Utvendige trapper

Trapp i tre konstruksjon med strekkmalltrinn. Rekkverk av impregnerte materialer.

Åpningene mellom trappetrinnene bør reduseres til maks 10 cm som var kravet for byggeår.

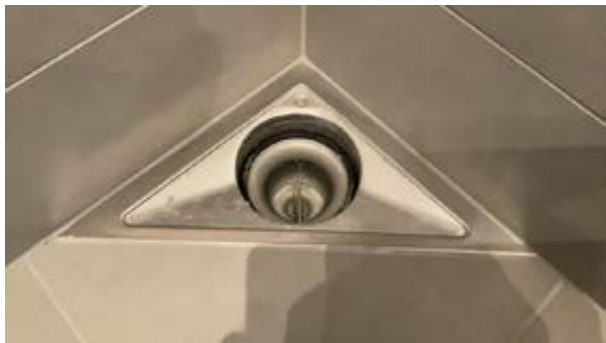
### TG 0 Sluk, membran og tettesjikt

Tettesjikt/membran med ukjent utførelse og hjørnesluk av plast.

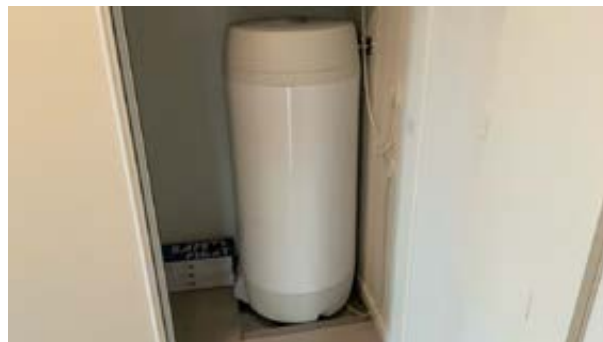
Varmtvannstank montert i metall kar med fuktfølere.
