# Leirvikbakken 3A

BRATTVÅG

Befaringsdato: 27.08.2025

Rapportdato: 29.08.2025

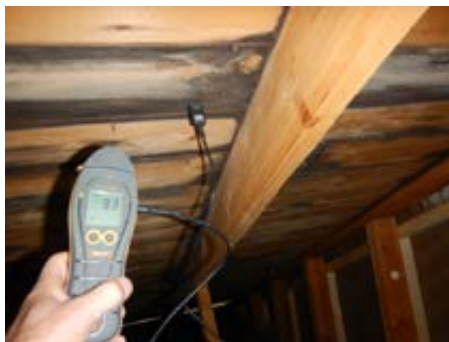
Det er noe mindre fuktmerker i takkonstruksjon. Det er utført fuktsøk med Protimeter uten å avdekke unormale forhold. Det er dårlig tetting rundt loftsluke og dette kan føre til kondensproblemer i takkonstruksjon ved lukeområdet. Det er mangelfull brannsikring i takkonstruksjon mot naboseksjon.

Det vurderes å ikke være behov for umiddelbare tiltak, men forholdet må overvåkes. Brannsikring er ikke etter dagens krav, men det som var vanlig på oppføringstidspunkt. Det kan være påregnelig med lokale utbedringer av loftsluke.

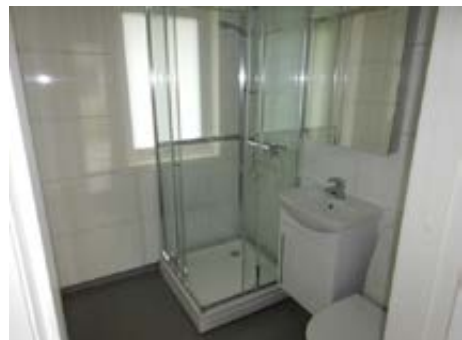
Bad med vinylbelegg og varmekabler på gulv, våtromsplater på vegger. Dusjkabinett, toalett, servant med underskap, elektrisk avtrekk. Det opplyses om at badet er oppusset i 2024.

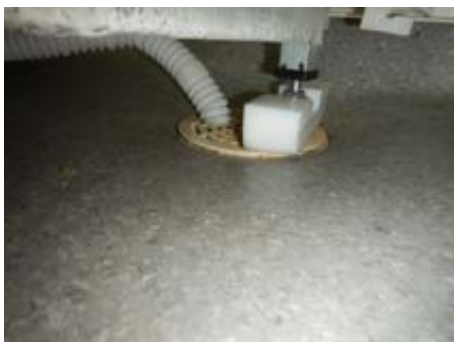
## 1. ETASJE > BAD

- Når sluket har begrenset tilgang, er det vanskelig å rengjøre sluket og å inspisere den for å oppdage skader i membranen/fuger rundt sluket, som er avgjørende for å forhindre lekkasjer.

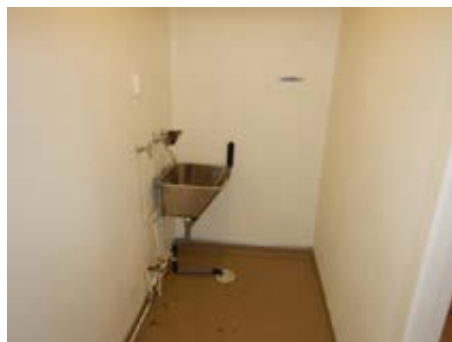
Vaskerom med vinylbelegg på gulv, malte plater på vegger. Skyllekar, opplegg for vaskemaskin, elektrisk avtrekk. Utgang til gårds plass, tilgang til bod.

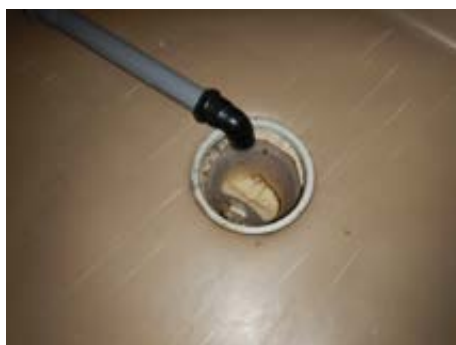
- Overvåk tilstanden jevnlig. For å få tilstandsgrad 0 eller 1 må slukløsningen skiftes ut og sannsynligvis må også membransjiktet skiftes/utbedres. Det er imidlertid vanskelig å si noe om tidspunktet for når dette er nødvendig.
- Eldre sluk av plast er ofte utsatt for lekkasjer og særlig i overganger. Eventuelle lekkasjer kan medføre fuktskader på tilliggende konstruksjoner.

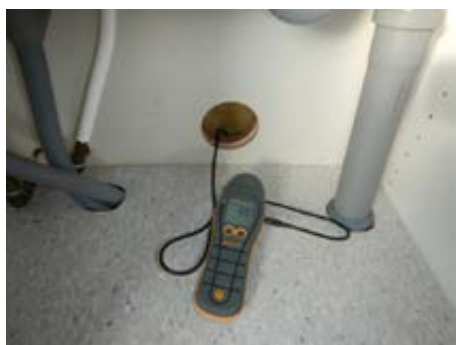
## KJØKKEN

Det har tidligere vært boret inspeksjonshull i vegg i kjøkkenbenk mot vaskerom. Det er utført fuktmåling med Protimeter uten å avdekke unormale forhold.

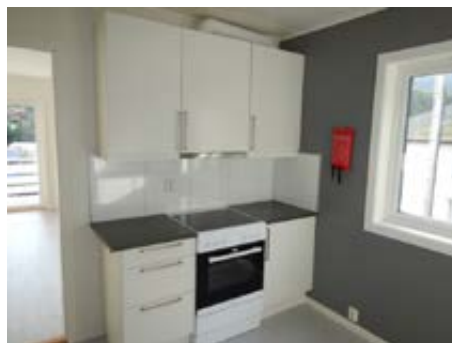
### 1. ETASJE > KJØKKEN

Kjøkkeninnredning fra HTH med slette fronter. Det er ventilator over komfyr, opplegg for oppvaskmaskin, fuktbestandige plater mellom benk og overskap. Laminat benkeplate med nedfelt oppvaskkum. Kjøkkenet er montert i 2024.

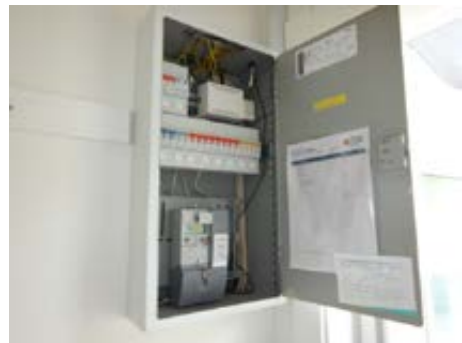
El-anlegget er av eldre dato med stedvise oppgraderinger i forskjellige tidsperioder. Det er ikke utført el-kontroll siste 5 årene. Utifra dette så anbefales det utført en utvidet el-kontroll. Kostnadsestimat gjelder el-kontroll og ikke eventuelle utbedringer.
