# Markevegen 6

**Roald - Ny og moderne leilighet fra 2023 med god standard, 3 soverom, parkering og sydvendt balkong**

Befaringsdato: 26.11.2025

# Tilstandsrapport

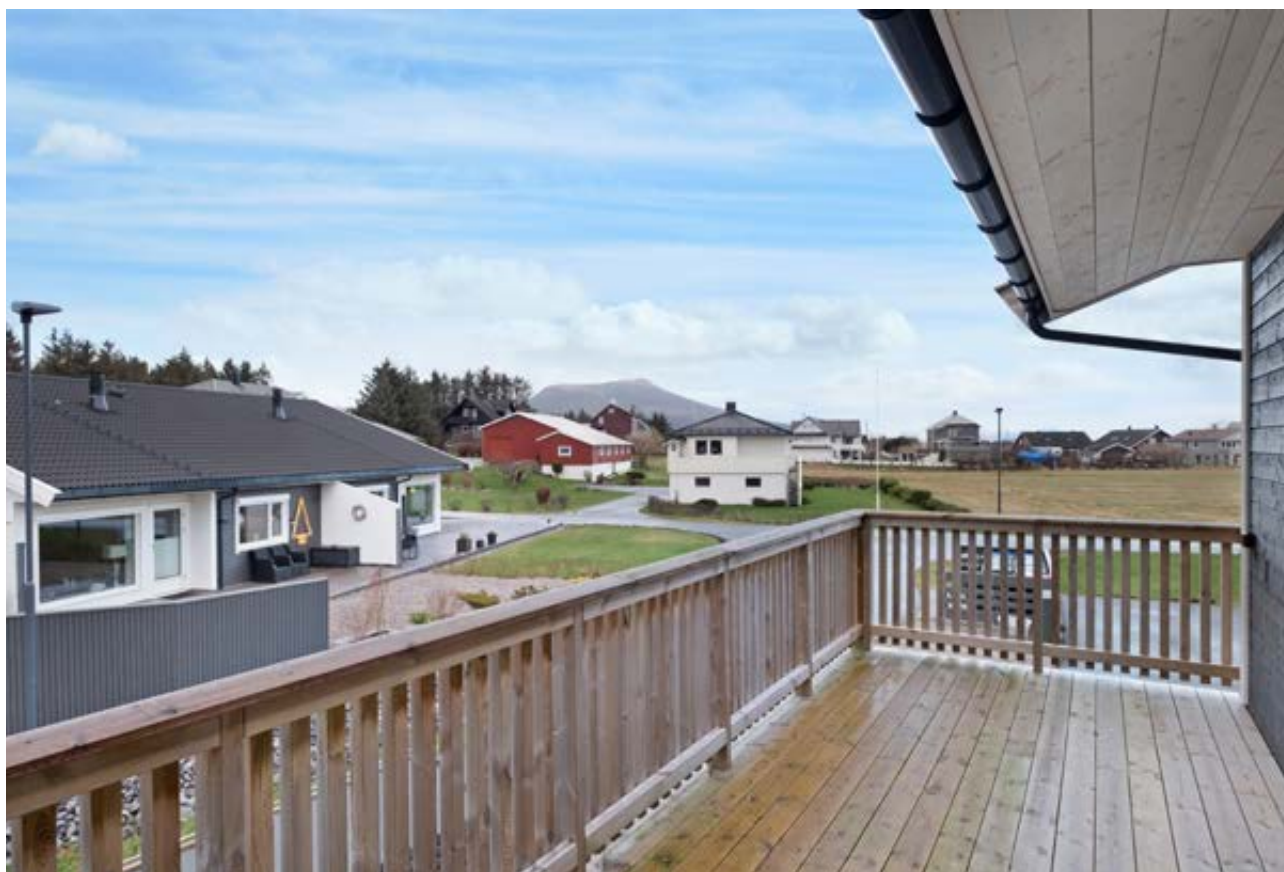
Treverandaen gir panoramautsikt over det regulerte boligfeltet og nærliggende landskap.

- Utvendig - Balkonger, terrasser og rom under balkonger  
Avvik: Rekkverk og terrassebord etc er ubehandlet impregneret treverk, står foran overflatebehandling. Gjelder også rekkverk ved inngangsparti.

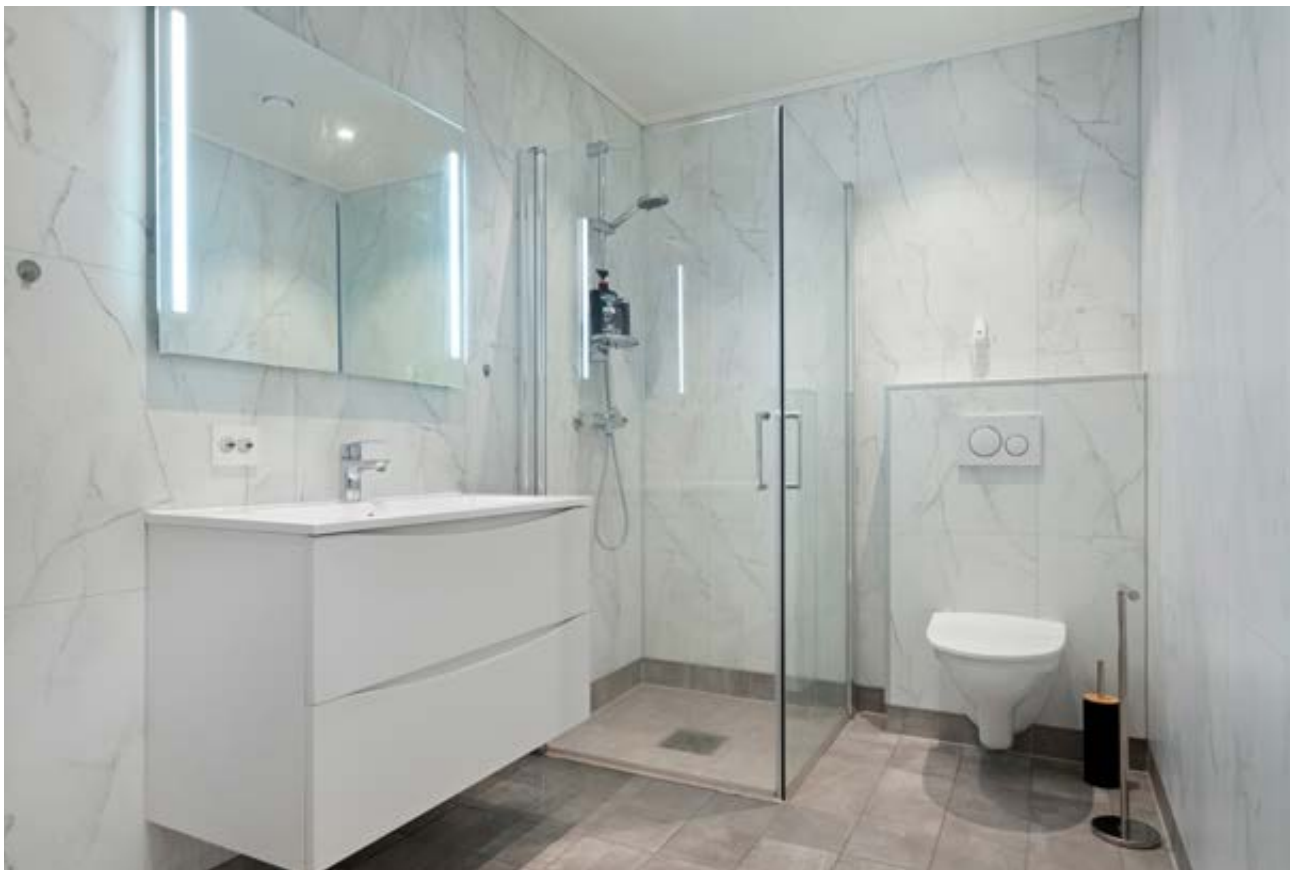
Flislagte gulv med gulvvarme og baderomsplater på vegger gir en komfortabel opplevelse (kilde: tilstandsrapport).

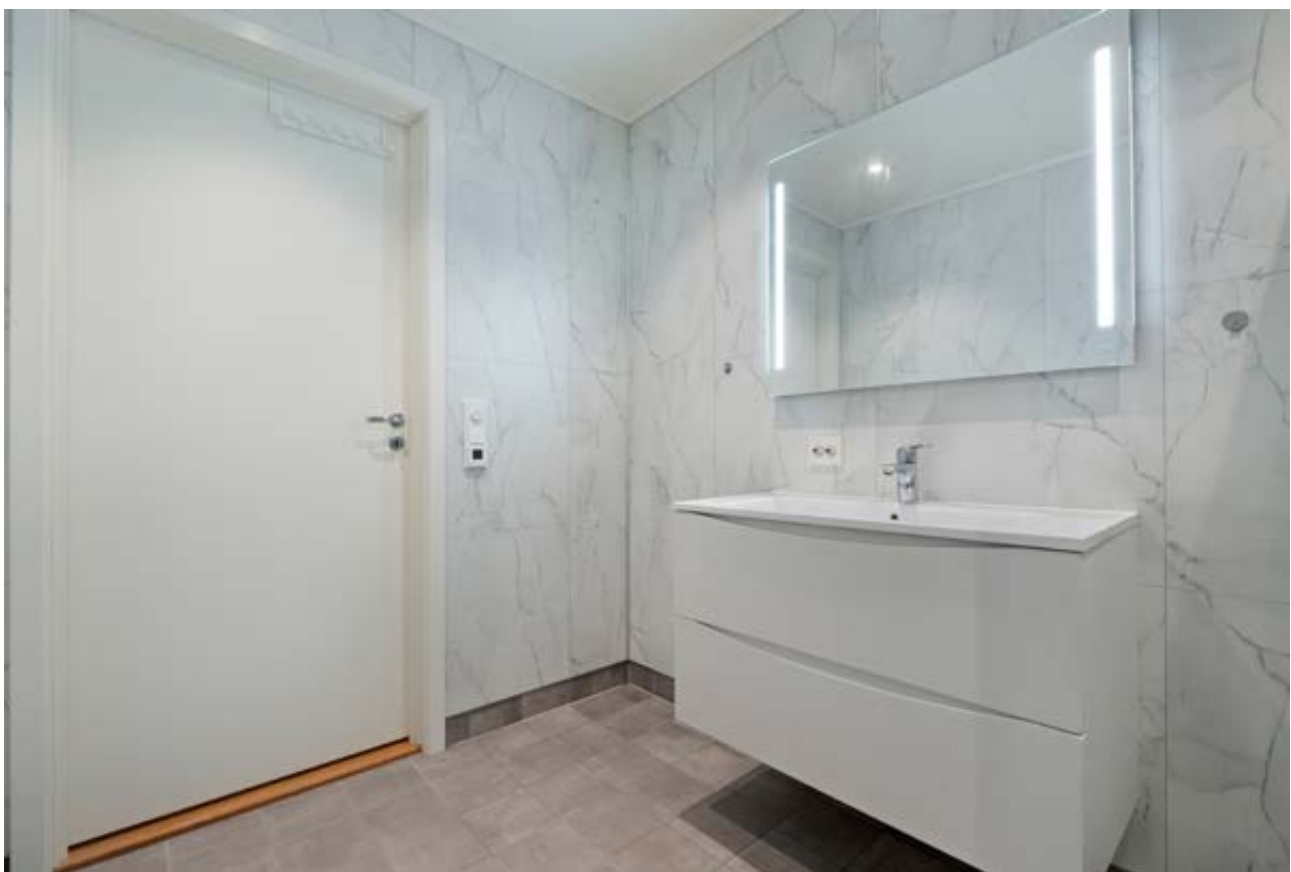
Balansert ventilasjonsanlegg sikrer godt innemiljø med avtrekk og tilluft via dørspalte (kilde: tilstandsrapport).

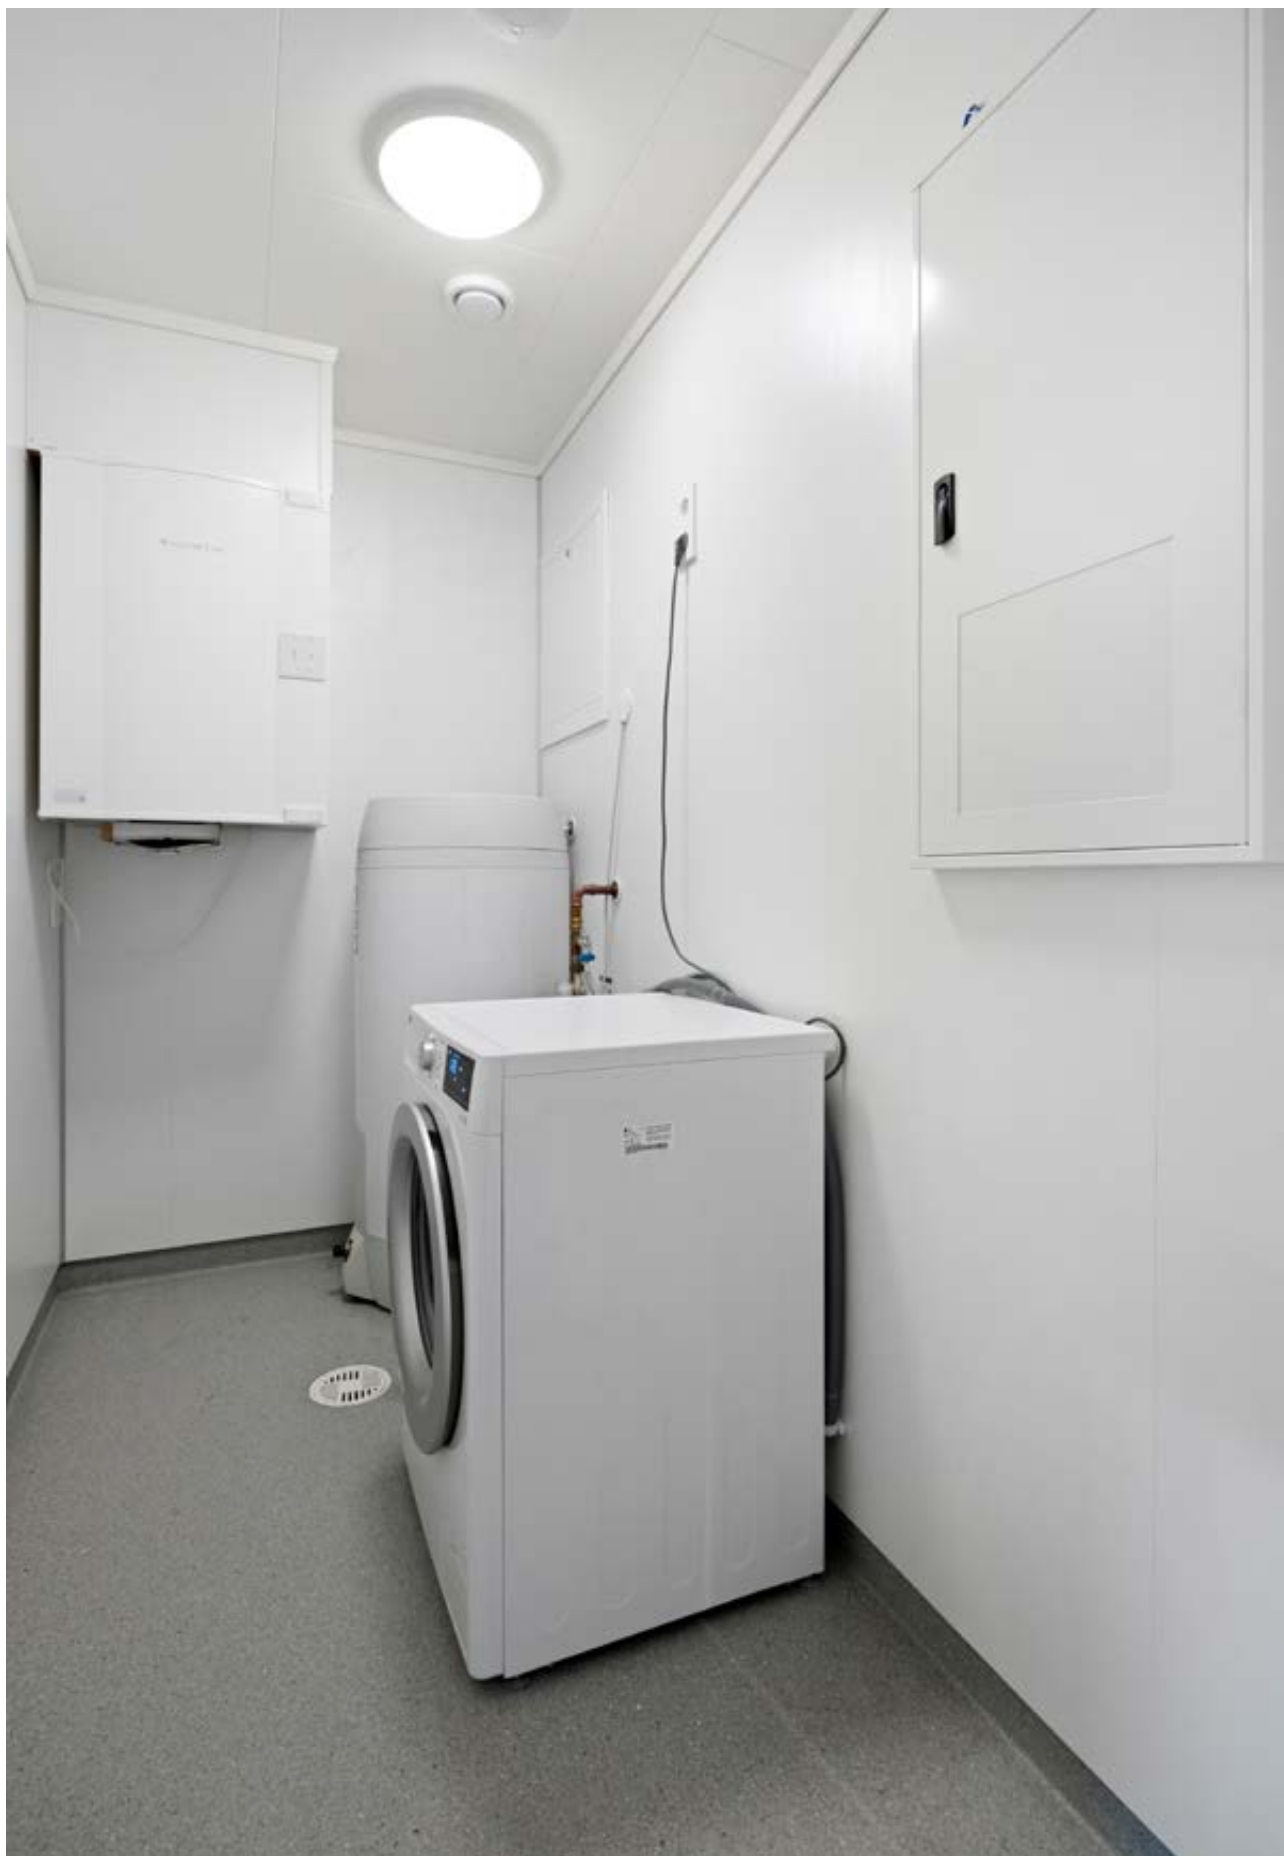
Vaskerommet har vinylbelegg på gulv og baderomsplater på veggene, med opplegg for vaskemaskin. Balansert ventilasjonsanlegg gir effektiv avtrekk i rommet.

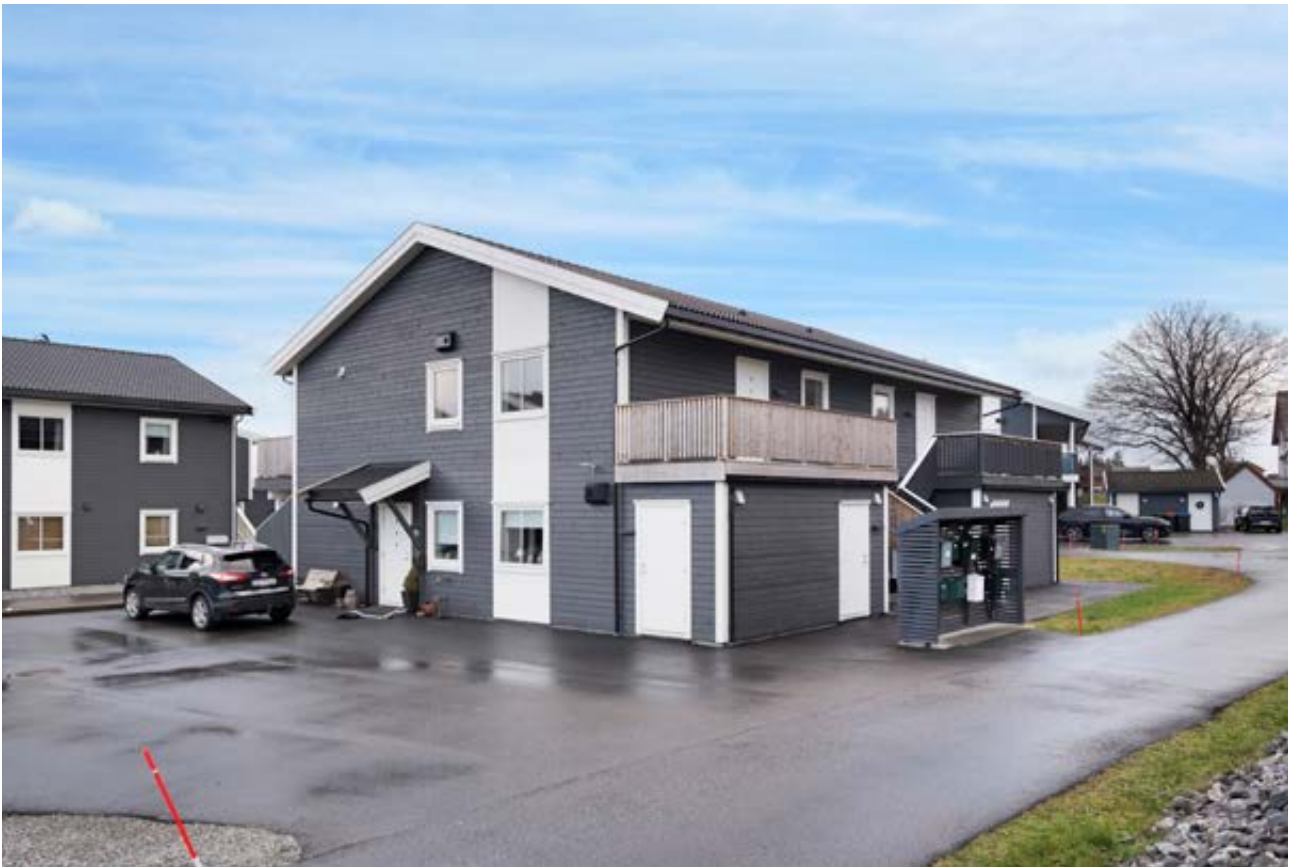
Betongtakstein fra byggeår sikrer solid takteking, mens malte trevinduer med 3-lags glass gir god isolasjon

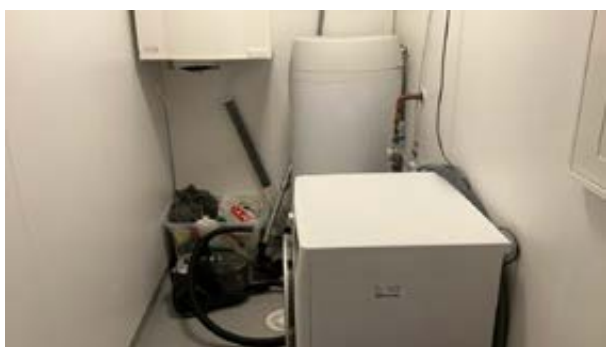
Oversikt vaskerom

Rommet har vinylbelegg på gulv, baderomsplater på vegger og himlingsplater i innvendige tak.

Rommet har opplegg for vaskemaskin. Videre er det varmtvannstank, ventilasjonsanlegg, rørskap og sikringsskap i rommet.

Det er målt ca 12-14 mm lokalt fall ved sluk, videre er det målt ca 25 mm høydeforskjell mellom topp slukrist og topp gulv ved terskel. Dette er et vaskerom hvor håndtering av eventuelt lekkasjevann er løst, dette er utført iht gjeldende anbefalinger.

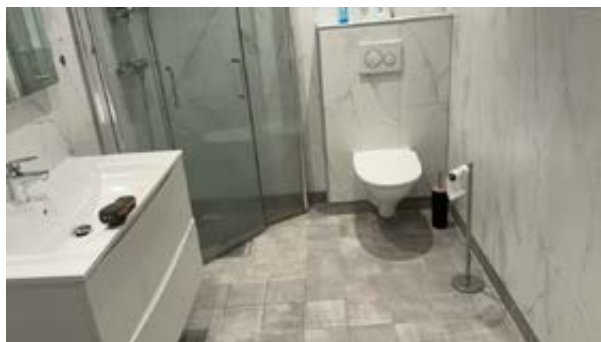
Oversikt bad

Badet har flislagt gulv med gulvvarme, baderomsplater på vegger og himlingsplater i innvendig tak med innfelt spottbelysning.

Det har dusjhjørne med glassdører, vegghengt toalett og innredning med servant.

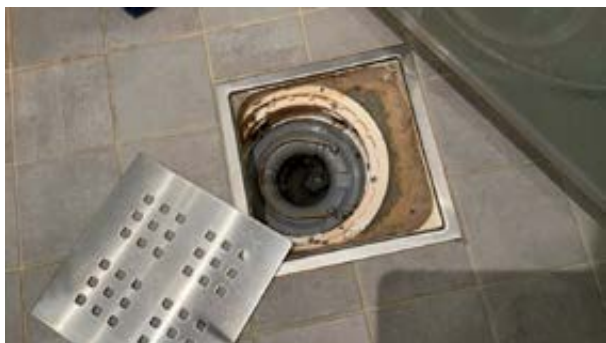
Sluk bad

Det er plastsluk og smøremembran på gulv og baderomsplater på vegger med dokumentert utførelse av membran, fall etc i sjekklister fra Nime AS fra 12.04.2023.. Videre foreligger midlertidig brukstillatelse fra 16.05.2023. Vurdert utifra alder, materiale, dokumentasjon og observasjoner i sluk.

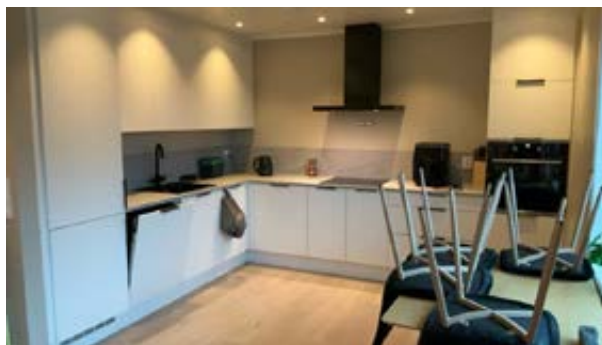
Oversikt kjøkken

Kjøkkenet har innredning med glatte hvite fronter. Benkeplaten er av laminat. Det er integrert kjøl/frysescap, oppvaskmaskin og induksjonstopp.

Det er vannstoppventil og komfyrvakt.
