# Verkstedhaugen 3B – Sulis

4 ROMS EIERSEKSJON – OPPUSSING/RENOVERINGSBJEKT

Befaringsdato: 12.11.2025

Rapportdato: 04.12.2025

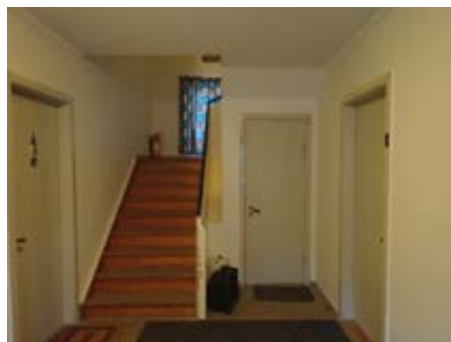
Trapp i felles trapperom

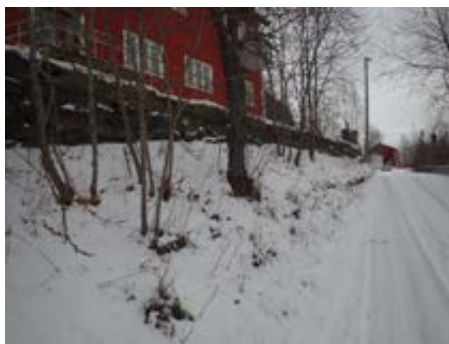
Det er påvist mindre sprekker og/eller skjevheter i muren. Det mangler rekkverk/annen sikring på forstøtningsmuren(e) ut ifra dagens krav. Forstøtningsmur mot terreng på øvre side og en forstøtningsmur foran boligen mot adkomstveien. Noe skjevheter er registrert i begge murene.

Sprekk mellom steinene

Forstøtningsmur i naturstein

Etablere sikring på begge forstøtningsmurene.

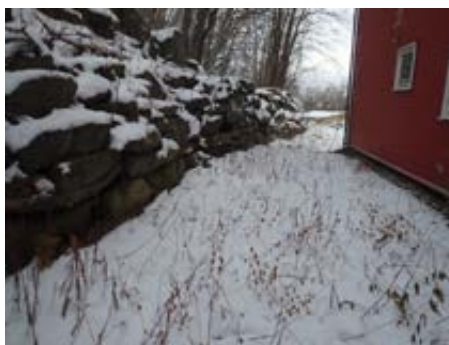
Rekkverk mangler på muren ovenfor boligen og rekkverket på muren foran boligen er endel skadet og har store åpninger mellom spilene.

Forstøtningsmur i naturstein - øvre side.

Utbedring av rekkverket må gjennomføres for å hindre at barn kan falle ut fra rekkverket. Konsekvens/tiltak: Påviste skader må utbedres. Lokal utbedring må utføres. Rekkverk/ annen sikring på forstøtningsmur må settes opp/utbedres. Etablere sikring på begge forstøtningsmurene.
