# Kvernesveien 1848

AVERØY

# Tilstandsrapport

## ENE BOLIG

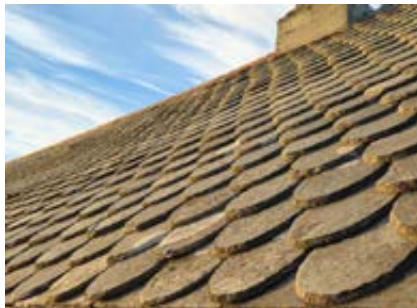
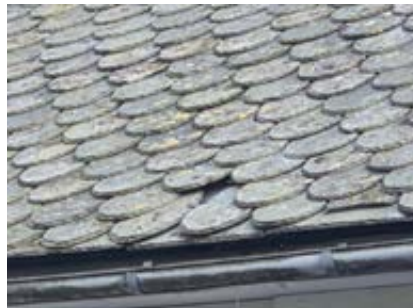
Manglende takstein.

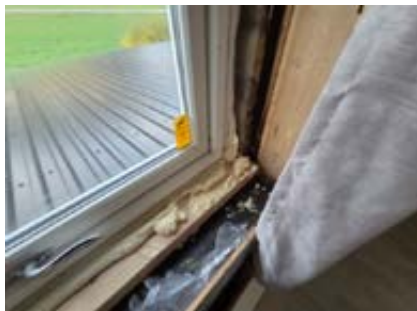
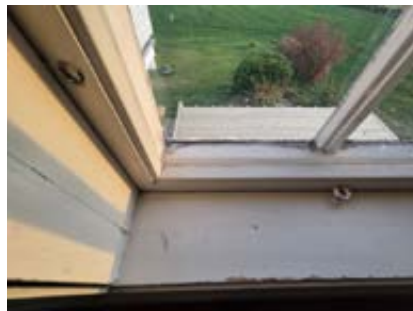
- Det må påregnes noe vedlikehold og at enkelte vinduer må skiftes ut.

Det bør monteres innvendig utforing og listverk på de aktuelle vinduene for å sikre et ferdig og funksjonelt resultat. Manglende utforing og listverk kan føre til redusert isolasjonsevne.

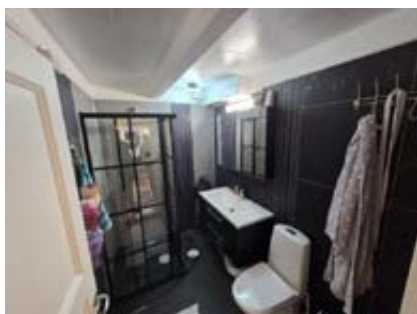
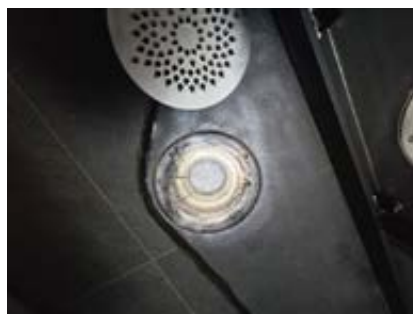
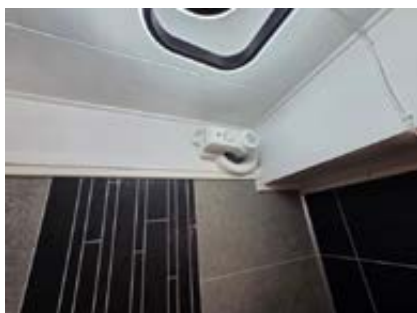
## 1. ETASJE > BAD 2

### TG 2 Tilliggende konstruksjoner våtrom

Det er avdekket mangler og/eller feil ved membran eller tettesjikt i våtrommet. Konstruksjonen vurderes derfor å ha redusert evne til å hindre fuktinntrengning.

Når tettesjiktet ikke fungerer som forutsatt, kan fukt trenge inn i gulv, vegger og bjelkelag. Dette kan føre til skader på materialer, soppvekst og behov for utskifting av deler av konstruksjonen.

Våtrommet bør rehabiliteres med nytt, dokumentert tettesjikt slik at fuktsikringen tilfredsstiller dagens krav. Inntil utbedring er utført bør rommet brukes med forsiktighet, og overflater holdes under oppsyn for tegn til misfarging, fukt eller lukt.

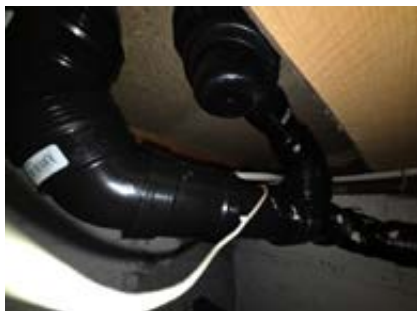
## TG 1 Ventilasjon

Boligen har naturlig ventilasjon.

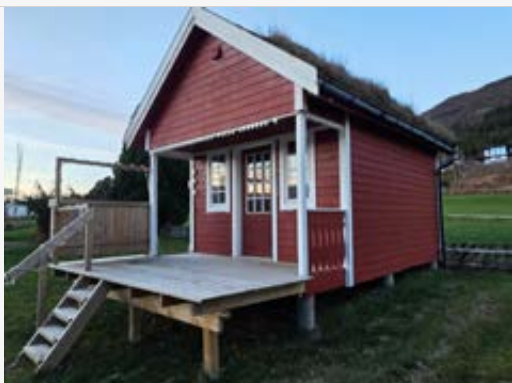
## Anneks

Bygningen fremstår uten synlige tekniske installasjoner. Det er ikke opplyst eller synlig grunnmur, isolasjonsdetaljer eller innvendige konstruksjoner.
