# Holsvegen 55

LANGEVÅG

**Innholdsrik boligeiendom med utleiemuligheter  
og stort potensiale**

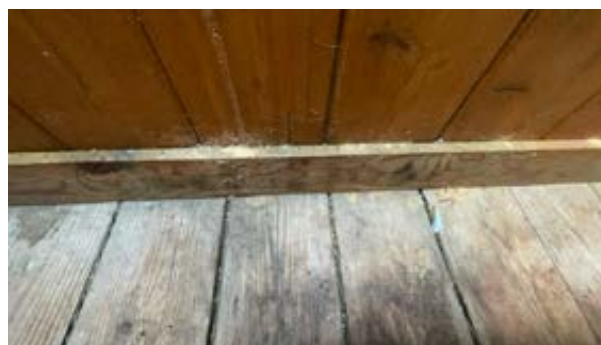
Hull etter borebiller.
