# Kaptein Bødtkers gate 34A

KRISTIANSUND N

Befaringsdato: 01.12.2025

# Tilstandsrapport

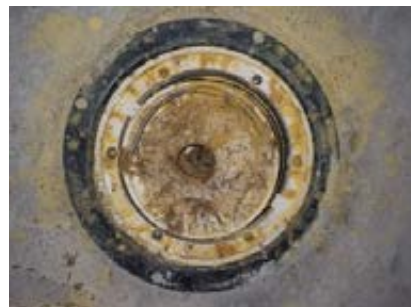
Plastsluk uten synlig tettesjikt.
