# Teigelia 13

NERLANDSØY

Befaringsdato: 09.09.2025

Rapportdato: 25.09.2025

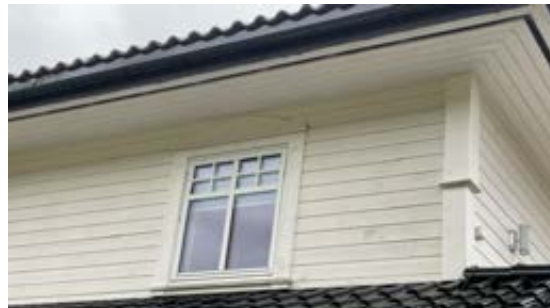
Avvik: Det er partier med værslette vindskier, samt stedvis forekomst av svertesopp under takutstikk.

Partier med værslitasje

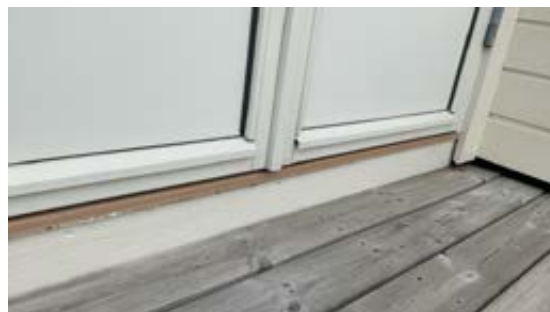
Avvik: Stedvis korrosjon/rust på hengslene. Posning/ følbare ujevnheter på garasjedør mot sør, i følge eier har denne blitt tatt av vinden tidligere. Manglende beslag under garasjedøren. Dører uten beslag over, gjelder dør uten overbygg.

Ikke beslag under dører andre etasje

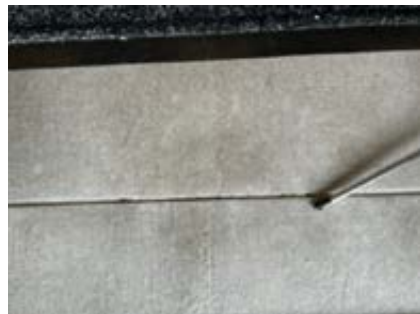
Avvik: Boligen har i hovedsak normal slitasjegrad (tilstandsgrad 1), men det er påvist enkelte avvik som: Flis med sprukken fuger og bomlyd ved ytterdør. - Parti av vegg under kontorpult/benk på kontor i hovedetasjen er misfarget.

Flis ved ytterdør, sprukket fuge

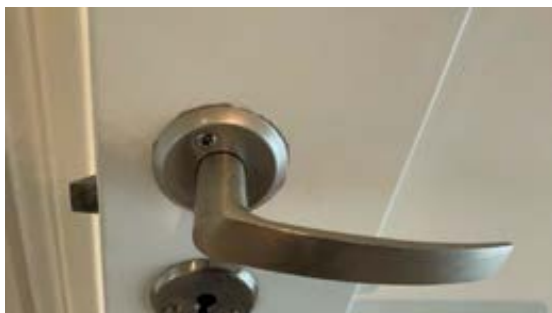
Avvik: Det er påvist avvik som tilsier at det bør foretas tiltak på enkelte dører. Enkelte dører i hovedetasjen har avslitt maling rundt skilt/vrider.

Dør hovedetasje, avslitt maling rundt skilt/vrider

Jevnlig kontrollere at skilt/vridere er tilstrekkelig festa. Det bør utbedres maling rundt skilt og vrider på de aktuelle dørene for å hindre videre slitasje og for å opprettholde et pent og beskyttende overflatebelegg. Manglende utbedring kan føre til økt slitasje på treverket og redusert levetid for dørene.

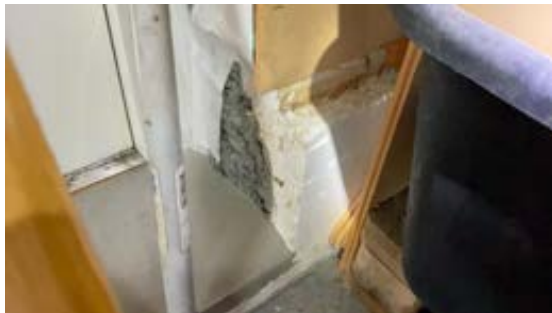
Synlig brennbar isolasjon

Kledning av stålbejelker bør fullføres for å sikre konstruksjonens beskyttelse og estetiske utseende.

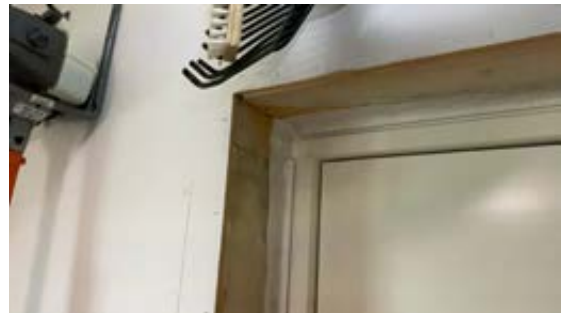
Gjenstår sluttmontering dør

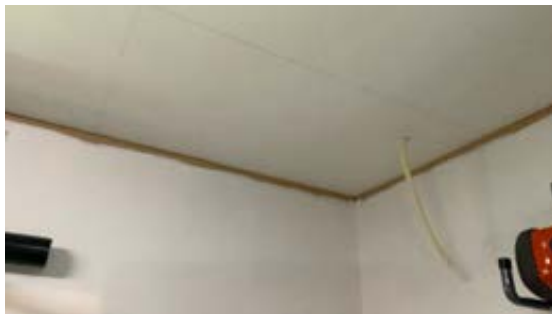
Gjenstår sluttmontering listverk

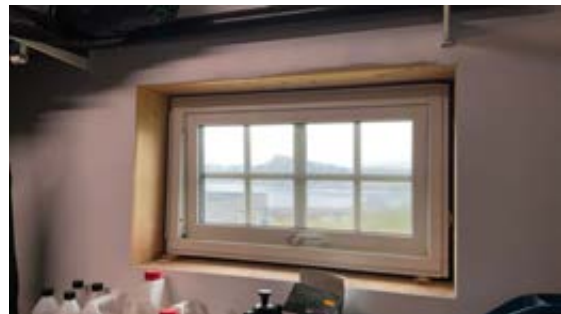
Gjenstår sluttmontering vindu

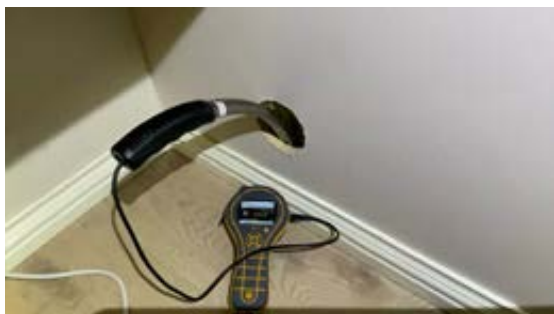
Hulltaking er foretatt uten å påvise unormale forhold. Hulltaking er foretatt fra kontor mot dusjsone

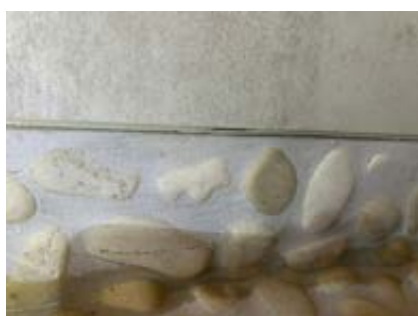
Avvik: Det er vindu/dør med ikke fuktbestandige materialer i våtsonen (ved vask, dusj, badekar, osv.), løsningen eller byggematerialet er uegnet. Det er gliper i fugene mellom baderomsplaten og bunnprofilen i dusjsonen, jf. bilde.

Glippe i fuge mellom bunnprofil og baderomsplate
