# Kornstadveien 204

AVERØY

Befaringsdato: 15.09.2025

Rapportdato: 22.09.2025

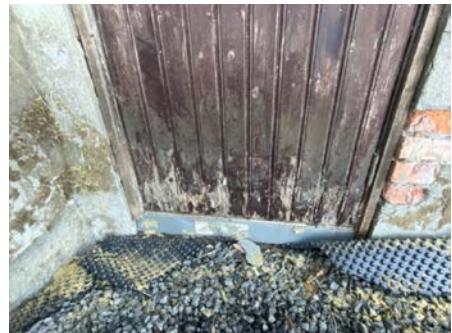
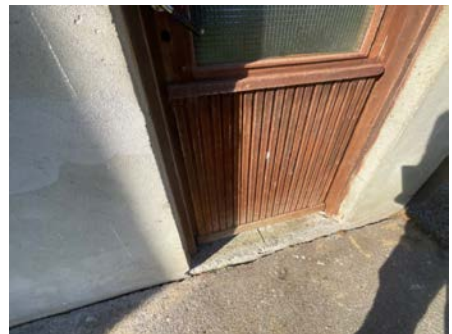
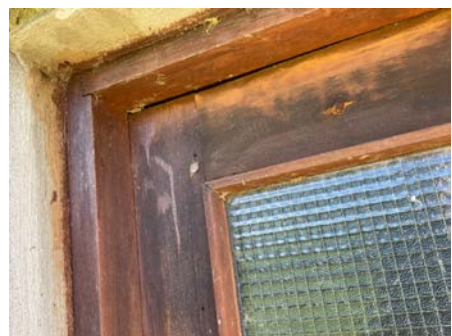
Avvik: Den ene døren har mye råte/fuktskader i nedkant.

Skifte ut dørene.

**Kostnadsestimat: 10 000 - 50 000**

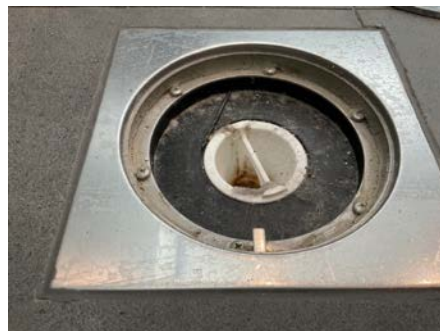
Sluk ved vaskemaskin.

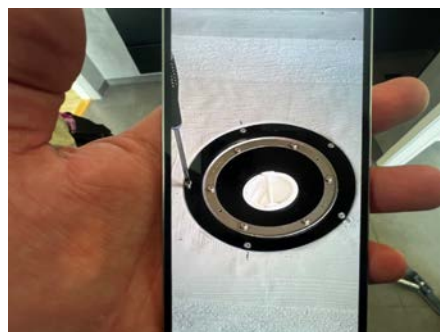
Bilde fremvist av selger på befaringen, membranen er ikke klemmt under klemring, membranen er avsluttet mot sluken og klemmt mellom det som er innfesting av sluk til undergulv

Membranen er synlig, men avslutningen ved sluket er ikke tett utført. Det er registrert at selger ikke har klemmt membranen korrekt under klemringen i sluket. I dagens utførelse ligger membranen kun klemmt under slukringen, noe som i prinsippet kan medføre at vann renner ned langs utsiden av sluket. Det er åpent bjelkelag fra kjelleren, og slukpottene er synlige. Det er ikke registrert eller målt forhøyede fuktverdier i disse områdene.

Det anbefales å etablere en forskriftsmessig tilslutning mellom membran og sluk med korrekt bruk av klemring. Dersom tiltak ikke utføres, er det økt risiko for vannlekkasjer langs sluket. Over tid kan dette medføre fuktskader i underliggende konstruksjoner. Selv om det per i dag ikke er registrert forhøyede fuktverdier, er løsningen en riskokonstruksjon med usikker funksjon over tid.
