# Øvre Nordstranda 33

**Valderøya - Romslig enebolig med nydelig utsikt og garasje i svært barnevennlig område. Renoveringsbehov.**

Befaringsdato: 13.01.2026

Rapportdato: 22.01.2026

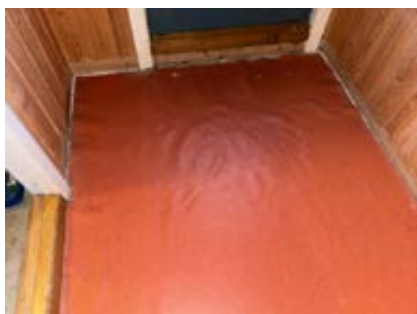
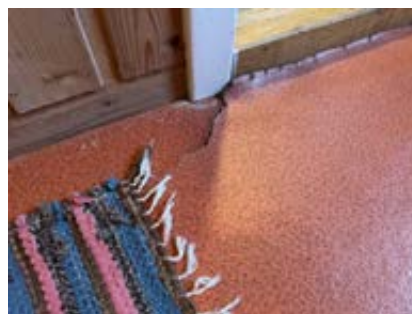
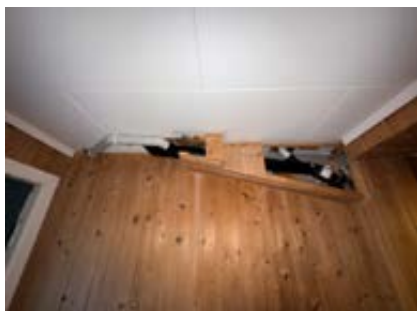
### Etasjeskille/gulv mot grunn

I kjelleren er det påvist forhold som tilsier at det ikke er fuktsikring mot grunnen. Det er registrert høye fuktverdier i dekke og fukt under gulvbelegg.

Etasjeskiller er av trebjelkelag, og det er betongdekke mot grunn i kjelleren.

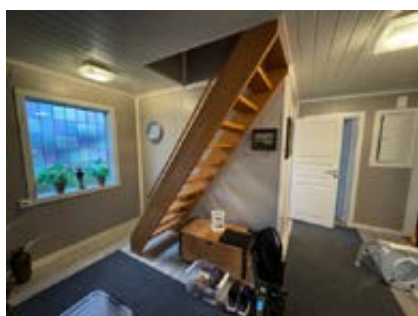
## 1 TG 2 Innvendige dører

Dørene fungerer, men enkelte dører fra byggeåret har skader og høy slitasje, noe som tilsier at det på sikt må påregnes tiltak.

Innvendig har boligen malte fyllingsdører. Dørene i 1. etasje fremstår som nyere, mens dørene i kjeller og på loft fremstår som fra byggeåret.
