# Nordsidveien 193. 8146 Reipå

STOR ENEBOLIG M/GARASJE OG ANNEKS. TOMT 1691 KVM

# Nordsidveien 193

**Stor enebolig med alt på en flate. Garasje og uthus. Stor eiet tomt (2parseller) 1671 kvm.**

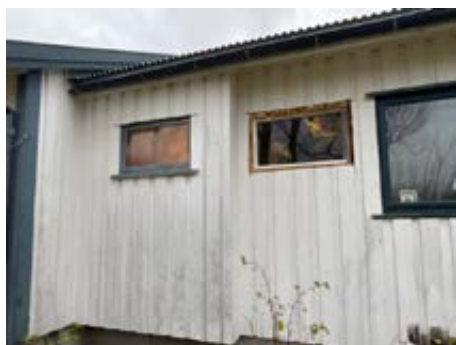
Det er værslitt/oppsprukket trevirke/trepaneler. Kledningen er utvendig slitt og det er sprekkdannelse i enkelte bord. Enkelte områder/vegger har grønske/ soppdannelse på overflaten. På byggets side mot sør mangler beslag/ tilslutning av kledning til vindu montert av dagens eier. Konsekvens/tiltak: Det må foretas tiltak for å lukke avviket. Tilslutning av kledning til vindu må utføres. Det må også kontrolleres nærmere om det har oppstått skjult fuktskade i vegg som følge av den manglende tetting rundt vinduet. Ingen skade avdekket her ved befarung.

Midtre vindu mangler beslag/ tilslutning til kledning.

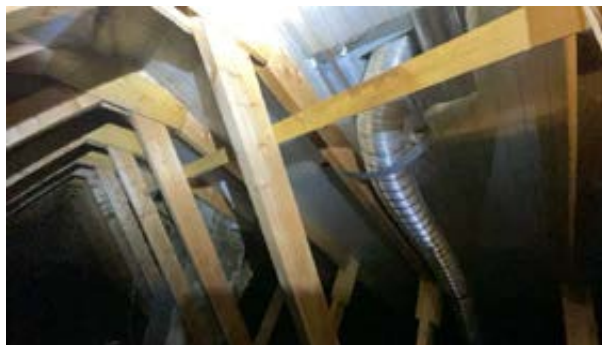
Mer enn halvparten av forventet brukstid er passert på undertak. Det er påvist andre avvik. Utvendige beslag har utettheter. Det er observert punkter med lekkasje midt på takside mot sør, ved vindski hjørne nordvest og ved takhatt for ventilasjon.

Undertak mangler tilslutning til takgjennomføring

Taket må kontrolleres nærmere. Tiltak med oppgradering av tak kan påregnes. Kostnad medtatt i overslag er for kontroll og enkel tetting av observerte punkter.

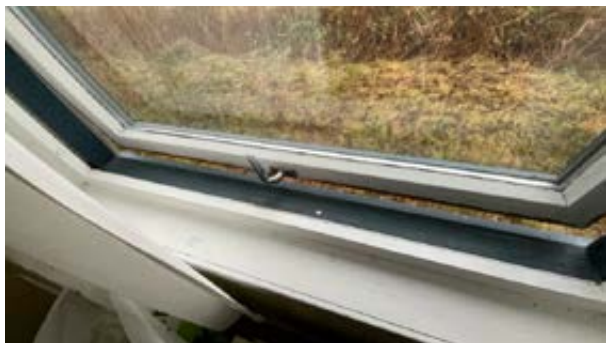
Det er påvist noen glassruter som er punktert eller sprukne. Det er påvist andre avvik. Vinduer i stue er punktert. Dette kan også gjelde andre vindu selv om det ikke var synlig ved befarung. Enkelte vinduer er innvendig slitt og har merker av fukt i nedre del av rammen. Pakninger/ tetningslist på enkelte vinduer er defekte. Konsekvens/tiltak: Det må foretas tiltak for å lukke avviket. Vinduer med punkterte/sprukne glass må påregnes skiftes ut, enten hele vinduet eller kun selve glassene. Oppgradering / vedlikehold må utføres på de fleste vinduer. Det må påregnes at enkelte vinduer må utskiftes.

Åpningsbart vindu med bruksslitasje

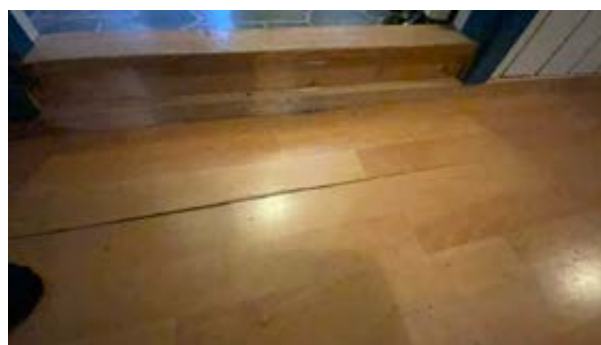
Gang: svikt mellom bordene i laminatgulvet.

Avretting av gulv bør utføres ved oppgradering av gulv i rommet. Sum i kostnadsoverslag er for avretting. Utskifting/ oppgradering av gulv ikke medtatt.

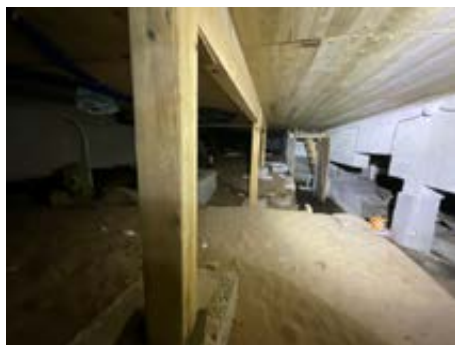
Avstiving/ ekstra støtte montert under bjelkelag.

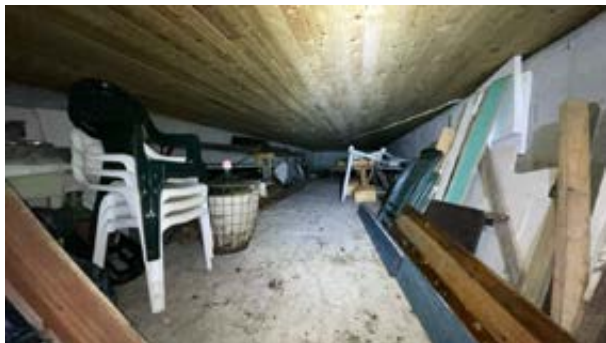
Det er ikke tilfredsstillende ventilering av krypkjeller. Kjeller har begrenset ventilering. Fuktsperre er synlig i deler av kjelleren.

Krypekjeller med støpt gulv på grunn.

Ventilering bør utbedres. Alternativt kan avfukter monteres. Fuktspærre bør kontrolleres nærmere.

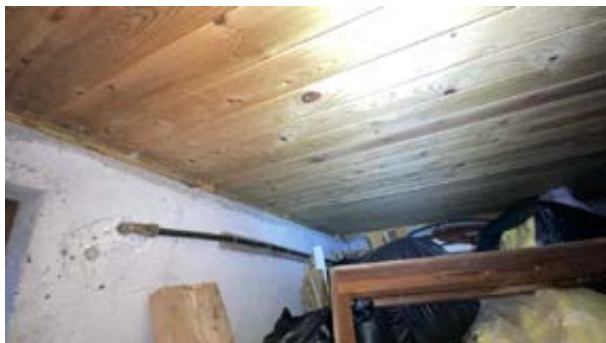
Tak i kryperom med panelbord.

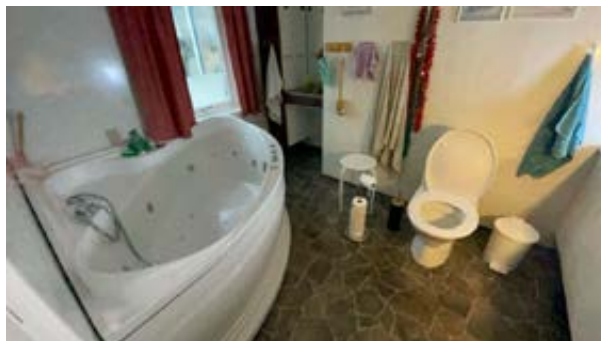
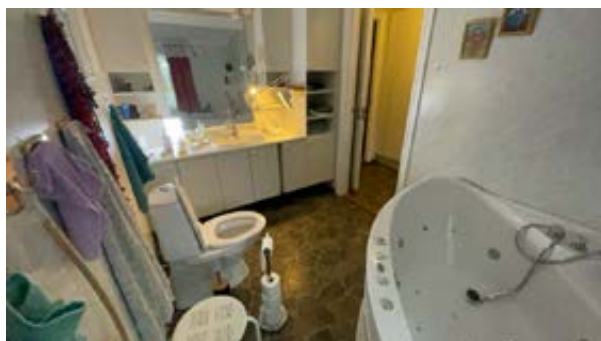
### 1. ETASJE > BAD

## TG 2 Overflater vegger og himling

- Det er vindu/dør med ikke fuktbestandige materialer i våtsonen (ved vask, dusj, badekar, osv.), løsningen eller byggematerialet er uegnet. Vindu plassert i våtsoner over badekar. Vindu har standard foring og belistning.

- Dersom det ikke gjøres tiltak, kan dette medføre oppfukning, oppsvelling og forringelse av materialer over tid og fuktskader på tilstøtende konstruksjoner.

Vindu bør fuktsikres.

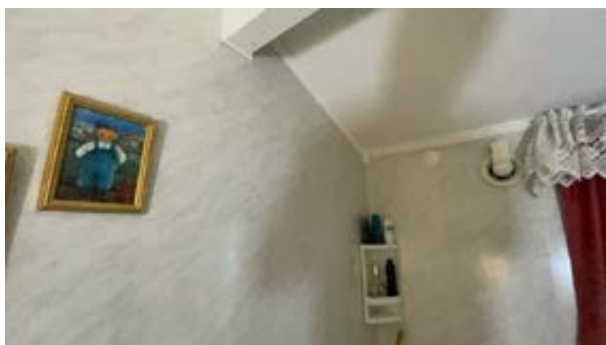
- Det er påvist at høydeforskjell fra topp slukrist til gulv/synlig topp membran ved dørterskel er mindre enn 25 mm.
- Det er påvist avvik i fallforhold til sluk i forhold til krav i forskrift på byggetidspunktet.
- Det er uegnede materialer i våtsoner.

Gulv uten fall til sluk. Vindu i våtsonen har standard foring/ lister. Ingen oppbrett på belegget i dør/ sikring mot vann til tilstøtende rom. Merk: Tilstøtende rom er vaskerom der det er høy kant i dør. Uklart om det er fuktsikring bak karm i dør vaskerom - bad.

- Uegnede materialer må fuktbeskyttes/utskiftes.

Gulv fungerer med dette avviket men vær obs på faren med stående vann på gulvet. Vindu i våtsonen må fuktsikres. Oppkant av belegget med høyde etter gjeldende krav må kontrolleres/ etableres i dør.

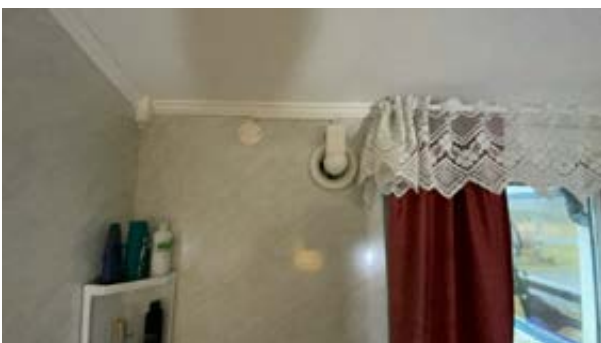
- Våtrommet mangler tilluftsventilering, f.eks. spalte/ventil ved dør.
- Bad har mangelfull tilluft til bad. Ingen luftespalte i dør eller lignende tilluft løsning etablert.

Vifte i vegg

Til luft bør etableres som luftespalte i dør eller lignende løsning.

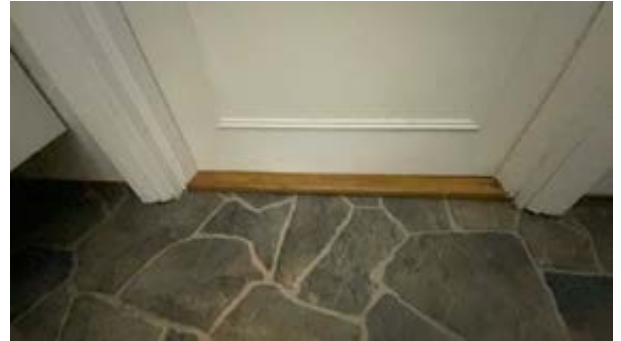
Ingen tilluft via dør.

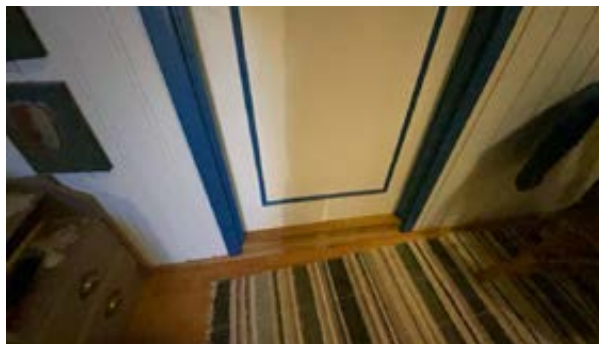
Dør til vaskerom fra gangside.

Det bør tilordnes tilluft som luftespalte i dør eller lignende løsning.

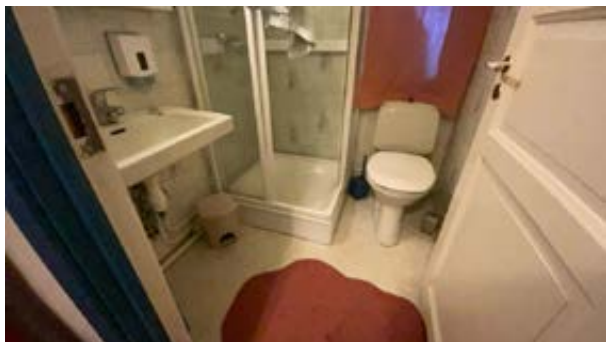
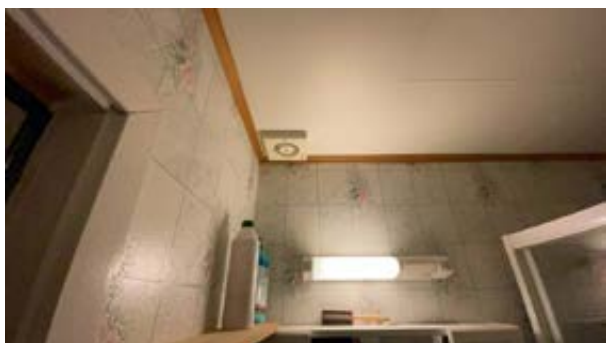
1. ETASJE > BAD 2

Bad fra byggeår der det ikke finnes dokumentasjon for utførelse. Det er satt inn dusjkabinett på badet, og vann renner fra dusjkabinett og direkte ned i sluk. En slik løsning kan forhindre fuktskade, men gir ingen erstatning for tettesjikt/membran.

- Manglende oppgradering av våtrommet medfører høy risiko for at konstruksjonene ikke vil tåle vanlig bruk av vann eller lekkasjer. Selv om det er dusjkabinett, er det fortsatt en betydelig risiko for at våtrommets konstruksjoner ikke tåler lekkasjer. Dette kan føre til fuktskader på tilstøtende konstruksjoner.

Oppgradering av badet må påregnes.

**Kostnadsestimat: 200 000 - 500 000**

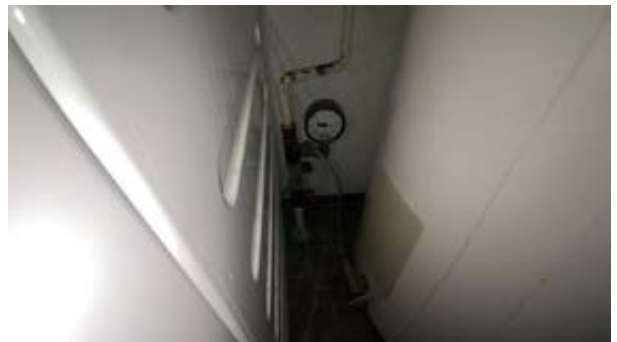
- Det er påvist at eventuelt lekkasjevann fra rør i rør system ikke ledes til sluk eller annen kompensierende løsning.

Trykkmåler bak bereder,

- Det bør foretas tiltak på anlegget som sikrer bedre løsning på eventuelt lekkasjevann fra rør i rør system.

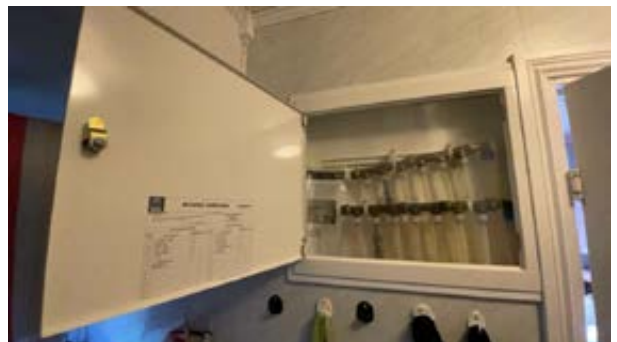
Vannfordelingsskap

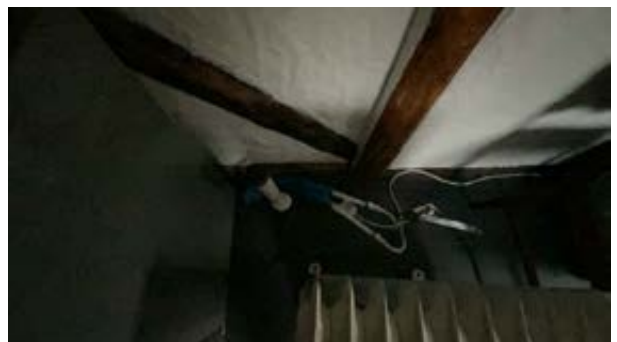
Vanntilførsel til spiserom ved inngang uten tetting.

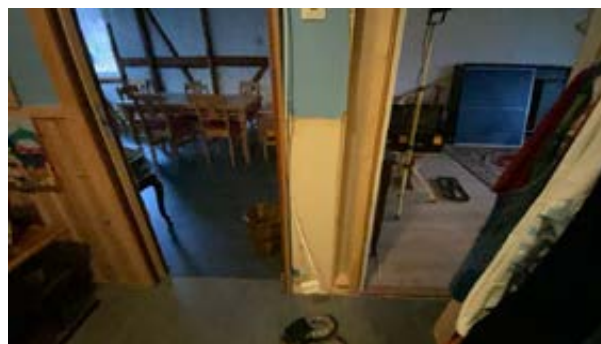
Det foreligger ikke dokumentasjon på utførte arbeider. Utvidet kontroll anbefales ut fra anleggets alder. Ved visuell kontroll er blant annet oppdaget løse kabler i gang/bod i sammenheng med pågående arbeider i rommene. Det er også observert manglende lokk og løse kabler på/ved koblingsboks i kvistrom. Kostnader medtatt i overslag er kun for kontroll og retting av de påviste feil. Nødvendige tiltak etter kontroll ikke medtatt.

Løs kabel i gang

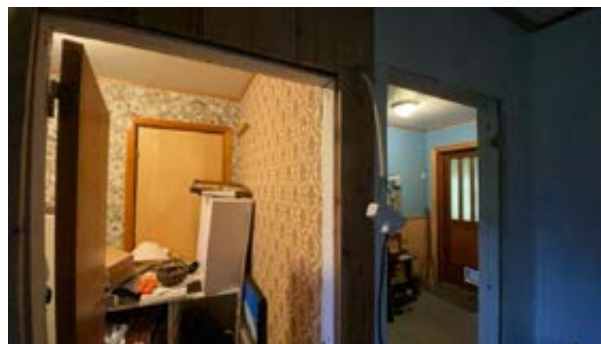
Løs stikkontakt i bod

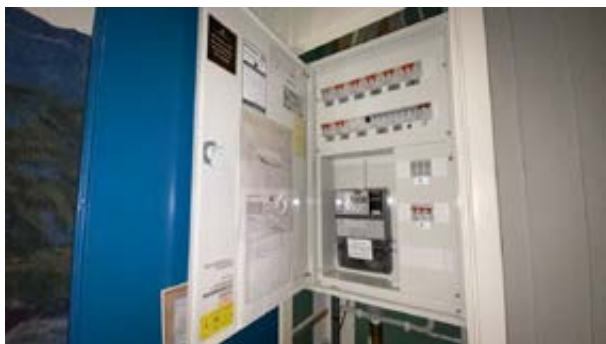
Sikringskapp i gang

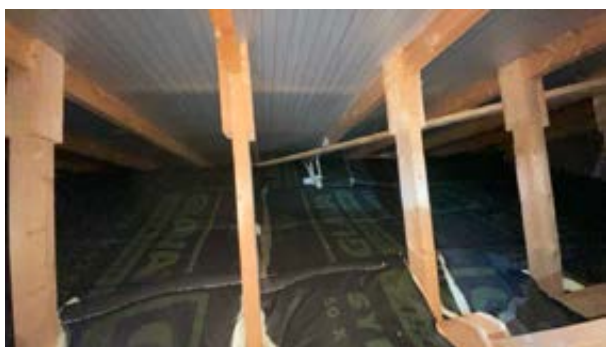
Koblingsboks i kvistrom

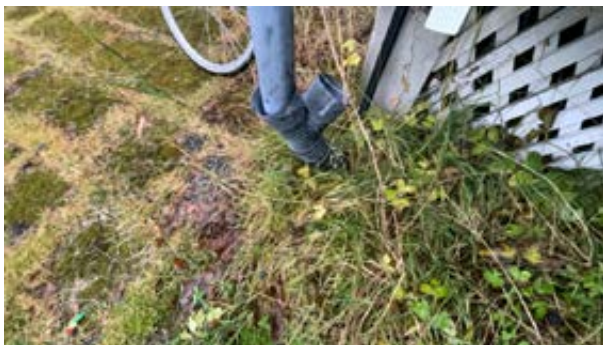
Drensrør benyttet til taknedløp tyder på at det er montert drensrør i grunn.

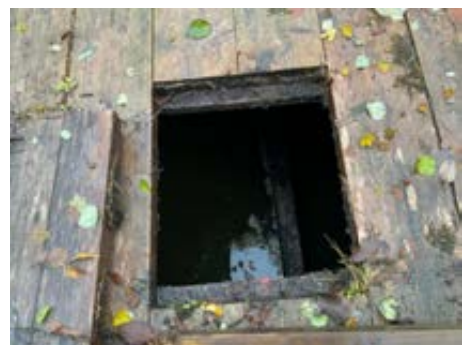
Inspeksjonsluke i lokk.

Nærmere kontroll av lokk over septiktank må utføres. Tiltak med oppgradering/ utskifting av lokk kan påregnes. I kostnadsestimat er kun beregnet kontroll og enkelt vedlikehold av lokk.

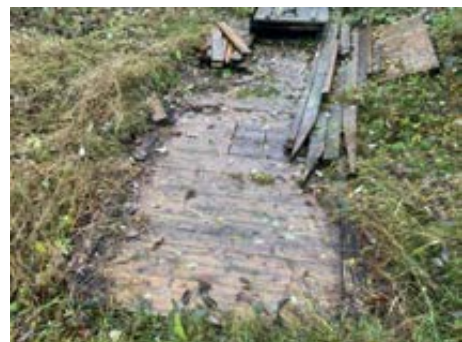
Lokk av tre på septiktank
