# Gjerdegata 20

ULSTEINVIK

**ULSTEINVIK - Stor og vesentlig oppgradert enebolig med sentral beliggenhet | Garasje | Utleiemulighet**

Befaringsdato: 17.03.2025

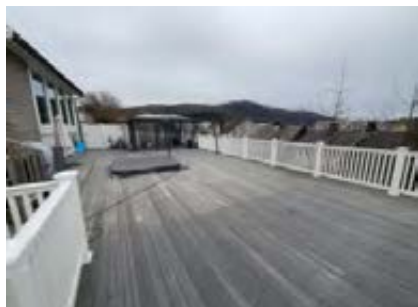
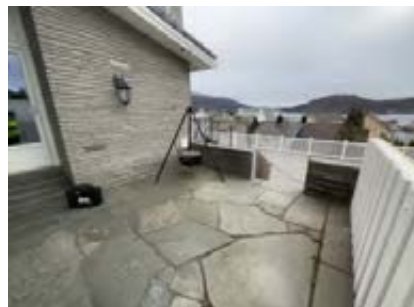
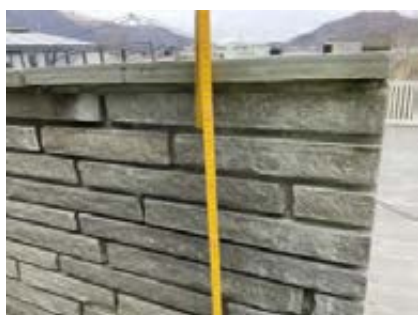
Ny markterrasse/platting lagt ny våren 2024 i regi av eier.  
Terrassen har konstruksjon i form av terrassebord lagt på trebjelker.  
Le-vegger mot gangsti og veranda hoveddel.

Vi anbefaler vedlikehold i form av rengjøring og maling av overflater for å forlenge brukstiden av materialene.

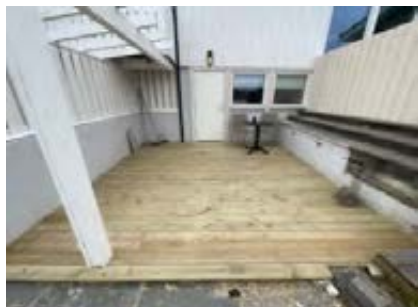
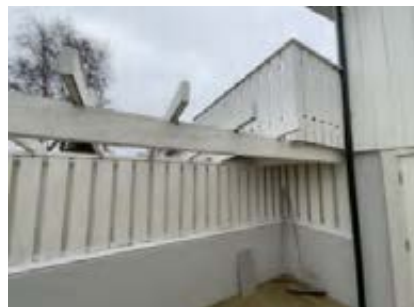
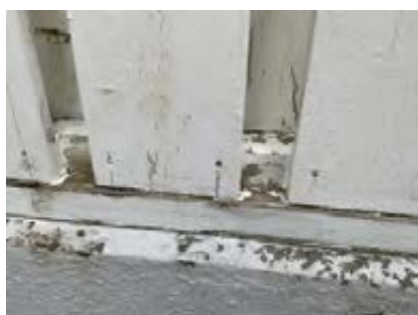
Mot nord er det opparbeidet gangsoner og plattinger av betong med skiferstein, og en markterasse med terrassebord på trebjelkelag fra 2019.

Vi anbefaler å lime løse skifersteiner og supplere/legge ned ny stein i felt hvor det mangler.

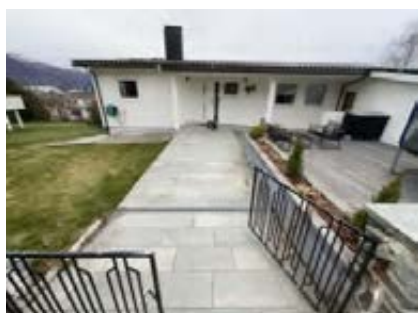
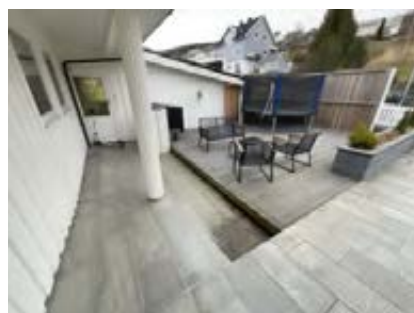
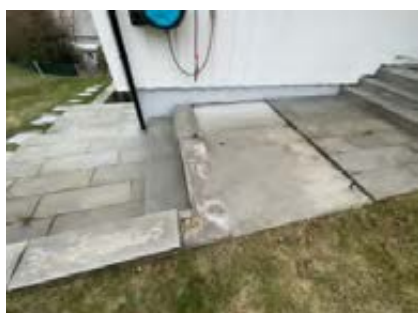
## TG 2 Balkonger, terrasser og rom under balkong med utgang fra soverom

- Det er ikke krav om utbedring av rekkverkshøyde opp til dagens forskriftskrav.
- Lokal utbedring/utskiftning bør utføres.

Det må påregnes noe utskiftning av terrassebord og vedlikehold i form av maling av konstruksjonen.

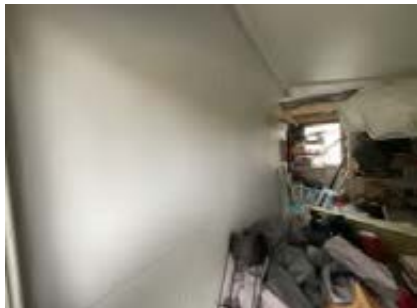
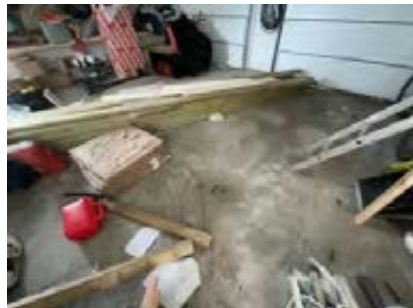
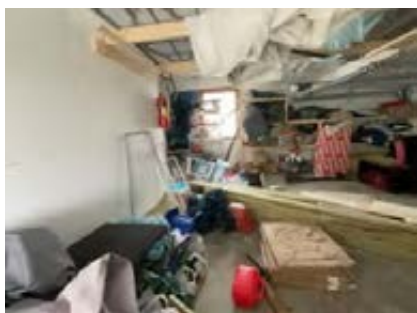
Målt høydeforskjell på over 20 mm innenfor en lengde på 2 meter. Tilstandsgrad 3 gis med bakgrunn i standardens krav til godkjente måleavvik.

Boligen har etasjeskille av trebjelkelag, i underetasjen er det støpt plate mot grunn.

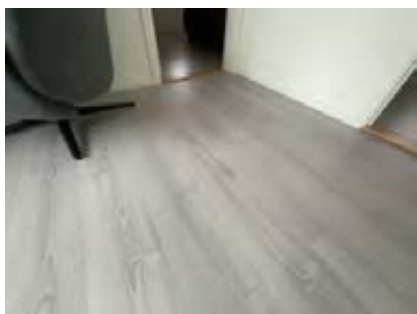
Kontrollmålinger av høydeforskjell på gulv er utført ved bruk av streklaser og tommestokk i form av stikkprøver på noen av rommene, det kan derfor være avvik i rom som ikke er kontrollert.

- Målt høydeforskjell på mellom 10 - 20 mm innenfor en lengde på 2 meter. Tilstandsgrad 2 gis med bakgrunn i standardens krav til godkjente måleavvik.
- Målt høydeforskjell på over 15 mm gjennom hele rommet. Tilstandsgrad 2 gis med bakgrunn i standardens krav til godkjente måleavvik.
- Målt høydeforskjell på over 20 mm innenfor en lengde på 2 meter. Tilstandsgrad 3 gis med bakgrunn i standardens krav til godkjente måleavvik.

- For å få tilstandsgrad 0 eller 1 må høydeforskjeller rettes opp. Det vil imidlertid sjelden være økonomisk rasjonelt som et enkeltstående tiltak i en bolig som dette. Dersom boligen en gang skal renoveres, kan man vurdere slike tiltak.

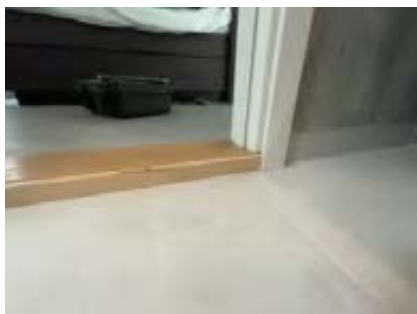
- Det er påvist avvik i fallforhold til sluk i forhold til krav i forskrift på byggetidspunktet.

Det er påvist avvik i fallforhold til sluk i forhold til krav i foreskrift ved byggetidspunktet, men våtrommet fungerer med avviket da det er oppkant på ca. 30mm ved dør og ca. 40 mm høydeforskjell fra topp slukrenne til topp oppkant ved dør.

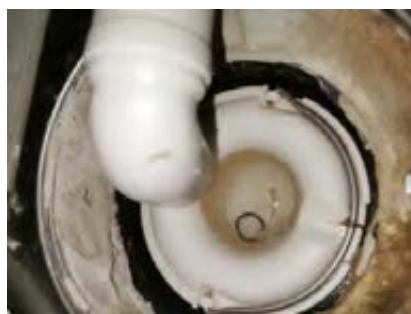
- Det er påvist avvik i fallforhold til sluk i forhold til krav i forskrift på byggetidspunktet.

Registrert fall tilfredstiller ikke preakseptert løsning i TEK ved oppføring, men rommet fungerer med avviket.

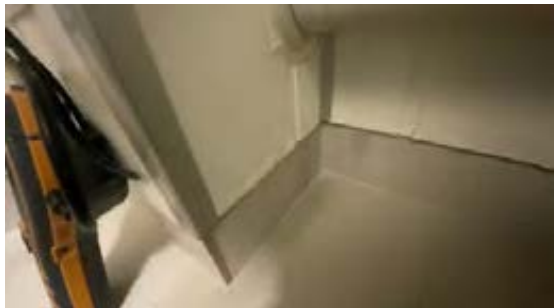
- Det er påvist synlige fuktskader på overflater.
- Det er uegnede materialer i våtsoner

Det er registrert svellinger/fuktskjolder i nedkant på mdf-plater ved rørkasse.

Veggoverflater i våtsonen må fuktbeskyttes.

Veggplater med fuktskjolder/svellinger må påregnes skiftes ut.

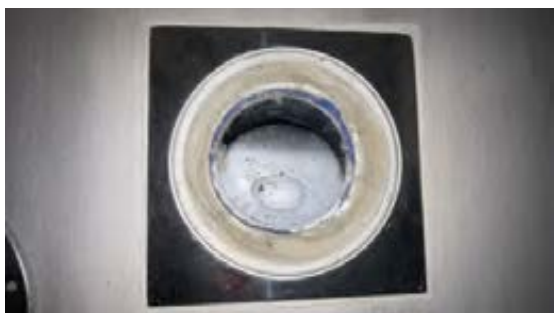
- Det er påvist avvik i krav til høydeforskjell/fall-løsning på våtrommet.

- Våtrommet fungerer med dette avviket.

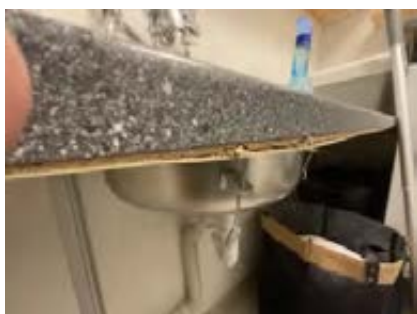
- Det er påvist skader på innredning.

- Lokal utbedring må utføres.

Utskiftning av benkeplate må påregnes.

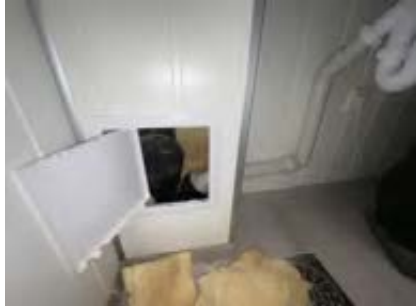
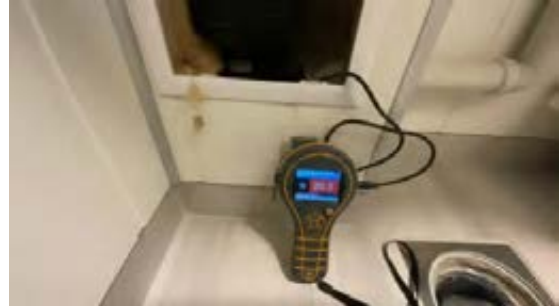
Fuktmåling i tilliggende konstruksjon er utført via luke for stakepunkt på vegg i vaskerommet. Det er registrert avvik i form av høyt fuktinnhold i treverket.

Det er ved fuktmåling inne i rørkasse påvist høyt fuktinnhold i treverket, dette er i område rundt avløpsrør fra servant.

- Gjennomføre ytterligere undersøkelser og foreta utbedring av skade.

Det må i første omgang utføres nærmere undersøkelser av forholdet, årsaken til fukt må avdekkes, det kan være lekkasje på avløpsrøret. I følge eier skyldes avviket kondens på avløpsrør, isåtilfelle må det gjøres tiltak for å forebygge dette, som f.eks. isolering av rør.

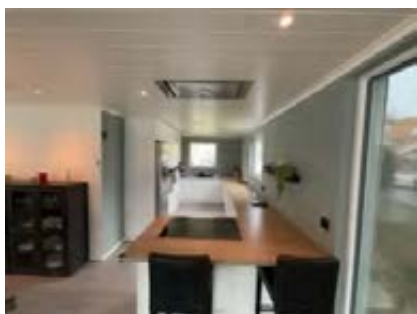
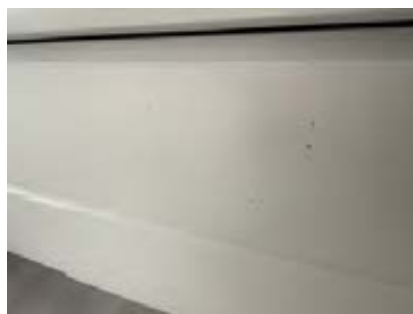
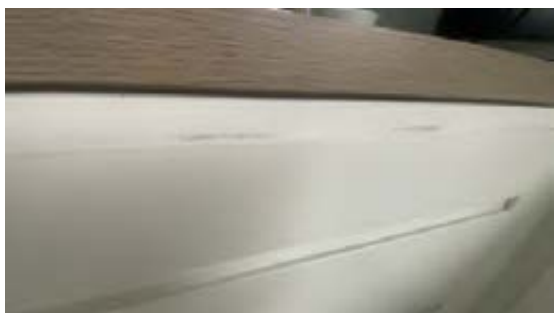
- Det er påvist skader på overflater/kjøkkeninnredning utover normal slitasjegrad.

Det er registrert at noen fronter har hakk, slitasje, og skader i lakkert overflater.

- Det må påregnes lokal utbedring/utskiftning.

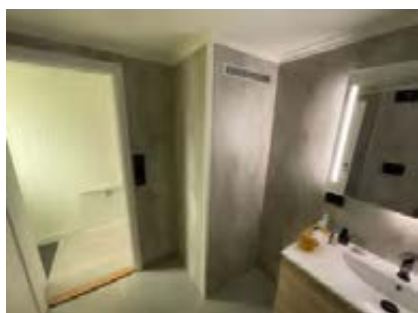
## TG 1 Varmtvannstank - Hybel

Ca. 120 liters vegghengt bereder fra Høiax, plassert på bad i hybel.

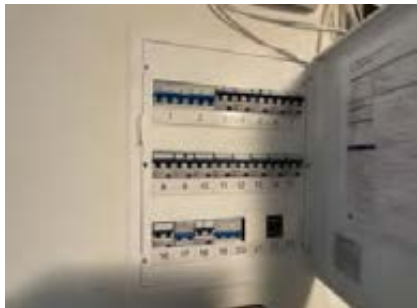
## Elektrisk anlegg - Garasje

**Ja** Det er registrert løse ledninger i garasjen, og det foreligger ikke samsvarserklæring på utførte arbeider.  
Med bakgrunn i dette anbefaler vi at det utføres en utvidet el-kontroll på anlegget.

Kostnadsestimat: 10 000 - 50 000

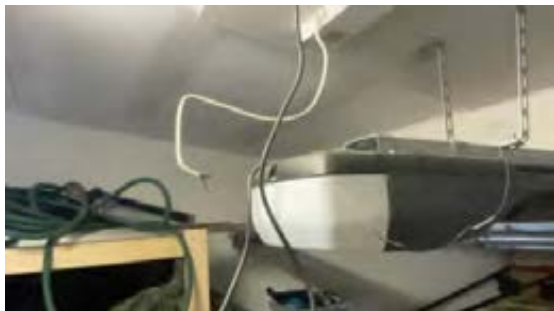
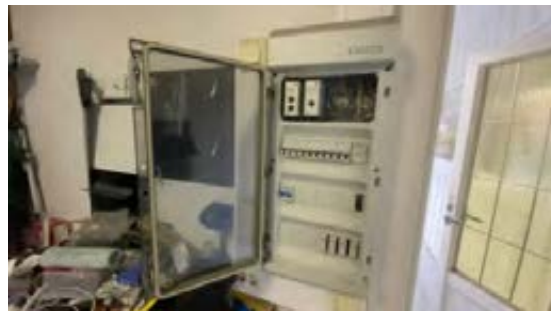
## 1 TG 2 Elektrisk anlegg - Hybel - 2

**Ja Med bakgrunn i at det ikke foreligger samsvarserklæring på alle elektriske arbeider som er utført, anbefaler vi en utvidet el-kontroll av den elektriske innstallasjonen.**

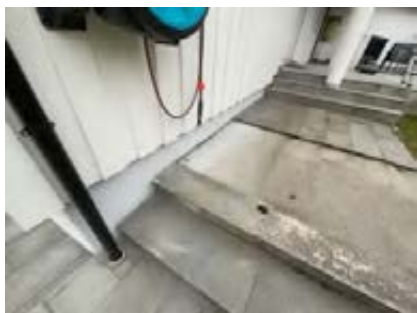
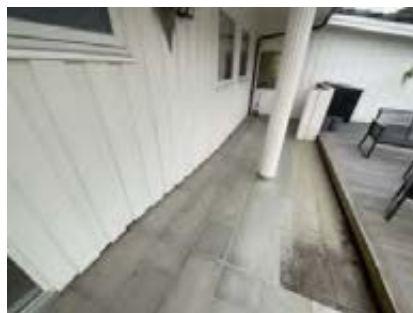
### Grunnmur og fundamenter

- Grunnmuren har sprekke-dannelser.

Det er registrert riss i pussjiktet på mur ved ventil utenfor soverom hybel, og sprekk i overgang mellom pusset betongmur og skiferfasade mot sør.

Vi anbefaler at sprekke og riss tettes.

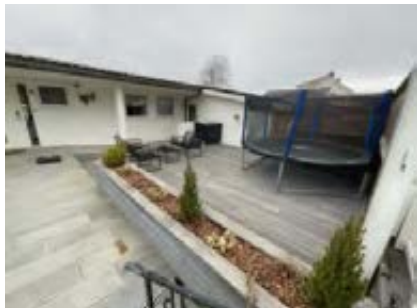
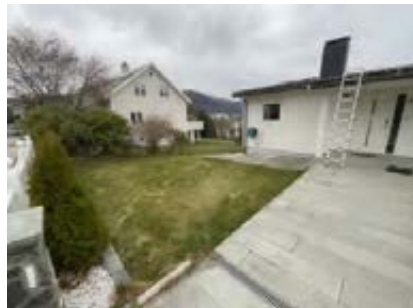
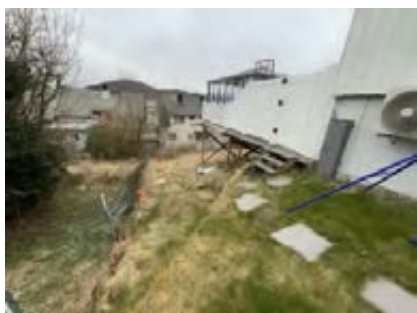
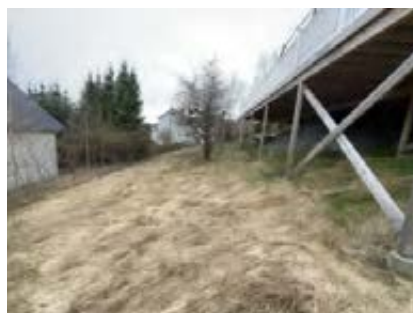
## TG 1 Utvendige vann- og avløpsledninger

I følge eier er utvendige avløpsrør og vannledninger av plast, og er iflg. gitte opplysninger fornyet i 2019. Boligen er tilknyttet offentlig avløp og vannforsyning via private stikkledninger.
