# Vågaveien 113

Stor, rimelig og innholdsrik enebolig på  
Vågaholmen i Rødøy kommune

Befaringsdato: 19.11.2025

# Tilstandsrapport

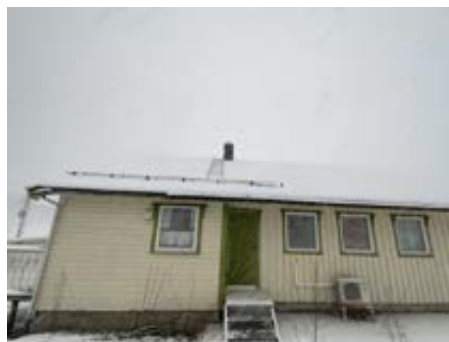
Det er påvist betydelige råteskader i bordkledningen. Råteskade i forkantbord bak takrenne. Vindskier er værslitt. Konsekvens/tiltak: Råteskadet trekledning må skiftes ut. Forkantbord/ bord bak takrenne må utskiftes, Vindskier må vedlikeholdes.

Råteskade i forkantbord under takrenne

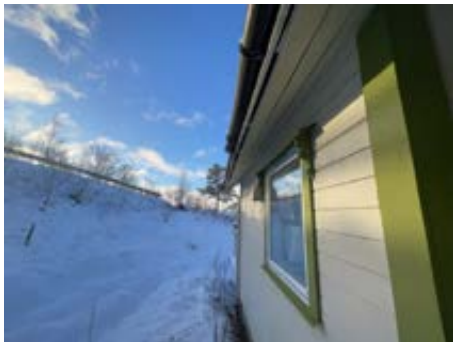
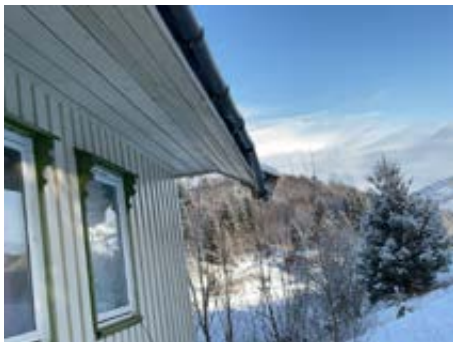
Nye renner og nedløp må monteres på byggets bakside. På forsiden må takrenner kontrolleres. Tiltak kan påregnes også her. Snøfangere anbefales av sikkerhetsmessige grunner montert på hele takets lengde. Takstige må kontrolleres nærmere med tanke på innfesting etter gjeldende krav til takstige.

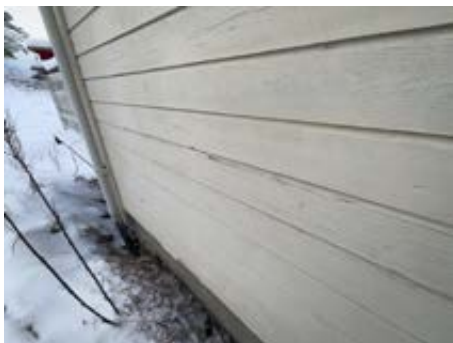
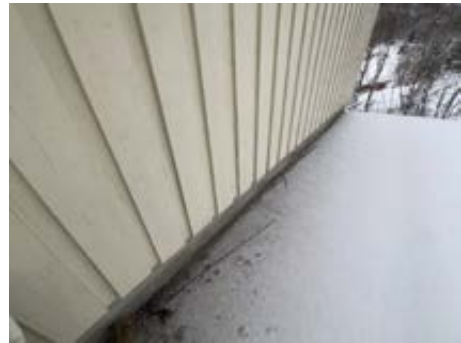
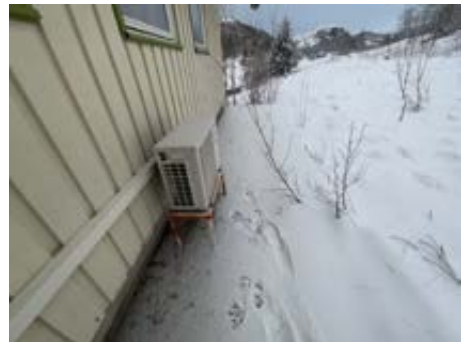
Det er værslitt/oppsprukket trevirke/trepaneler. Kledning er stedvis kraftig slitt med sprekke dannelse.

Boligen har på tre vegger stående kledning fra byggeår.

Kledning må vedlikeholdes. Skiftning av enkelte bord må vurderes.

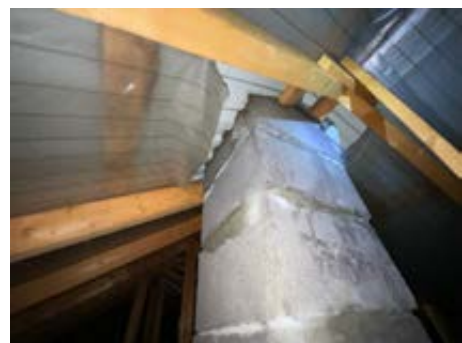
Det er påvist avvik rundt gjennomføringer i takflaten. Ingen undertaksløsning/ oppkant undertak rundt pipe. Dette kan medføre at fukt kommer inn til kvistrom ved enkelte værforhold.

Undertak kuttet rundt pipe uten oppbrett/ undertaksbeslag.

Oppbrett på undertak rundt pipe bør etableres.

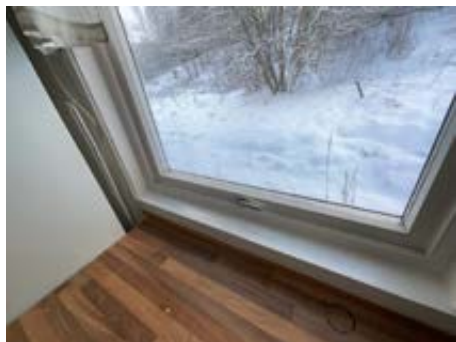
Det er påvist at enkelte vinduer er vanskelig å åpne/lukke. Karmene i vinduer er slitte og det er sprekker i trevirket. Vinduer er utvendig slitt og enkelte vinduer er trege og vanskelige å åpne.

Eksempel: vindu i kjøkken.

Vinduer må vedlikeholdes. Utskifting av enkelte vinduer bør vurderes.

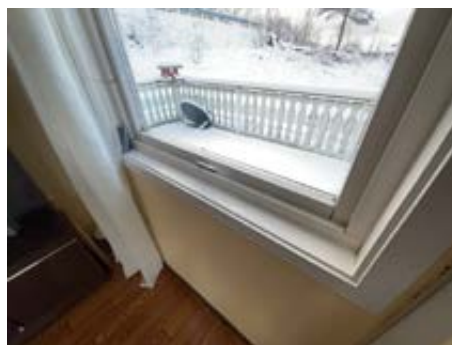
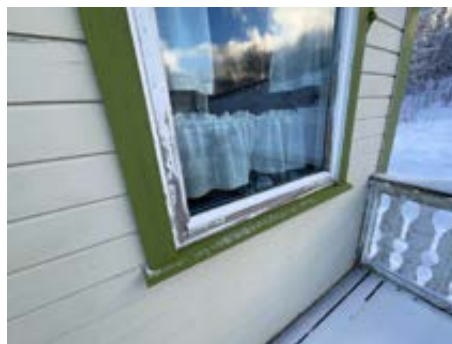
## TG 3 Vinduer - vest stue og kjøkken

Vinduer må vedlikeholdes. Utskifting av vindu må vurderes.

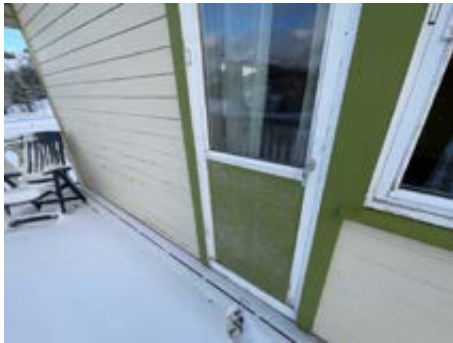
Det er påvist dører som er vanskelig å åpne eller lukke. Karmene i dører er værslitte utvendig og det er sprekker i trevirket. Dør fra stue er utvendig svært slitt og mangler nedre klemlist på finer i felt under glass.

Balkongdør stue

Dører må vedlikeholdes. Utskifting av dørene kan vurderes.

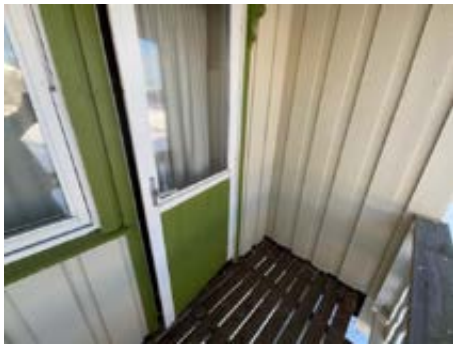
Balkongdør soverom

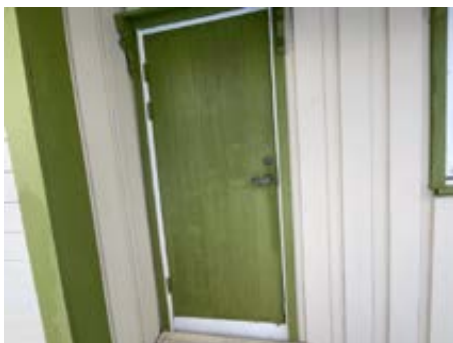
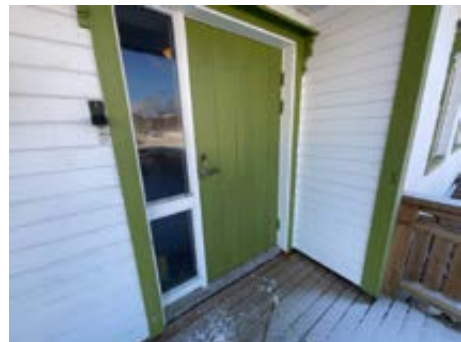
- Det må foretas tiltak for å lukke avviket.

Døren må justeres. Beslag må monteres fagmessig under dør. Utskifting av døren bør vurderes ut fra tilstand til terskel.

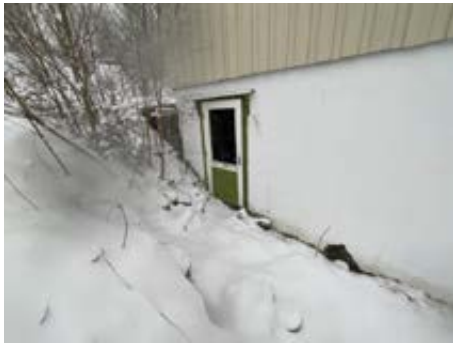
## TG 2 Dør utebod.

- Det er påvist dører med punkterte eller sprukne glassruter.
- Det er påvist dører som er vanskelig å åpne eller lukke.
- Det er påvist utetthet/åpning mellom dørblad og dørkarm. Dvs. at kaldtrekk kan oppstå.
- Karmene i dører er værslitte utvendig og det er sprekker i treverket.

Tredør til utebod.

Døren må utskiftes.

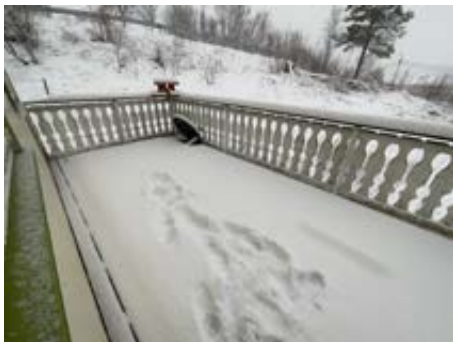
## TG 1J Balkonger, terrasser og rom under balkonger

Balkong dekket må kontrolleres nærmere ved snøfri balkong.

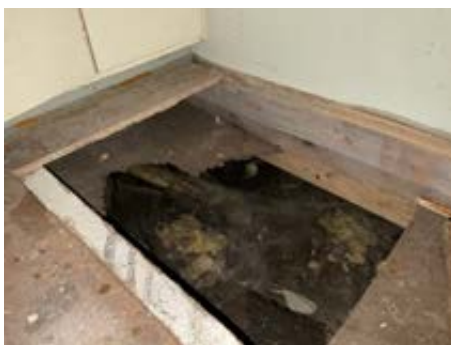
Luke i gulv, utebod

Gulv i utebod er defekt/ råteskadet.

Gulv må utskiftes. Tiltak mot fukt i gulv må utføres.

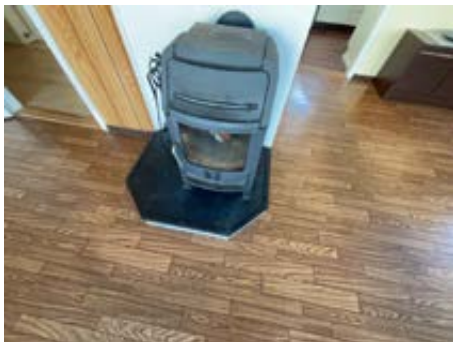
Vedovn i stue

Plate under ovn er for liten og rekker tilstrekkelig ut foran ovn etter forskriftskrav. Trelister montert langs kant av ubrennbar plate i område som skal være av ubrennbar materialer. Sprekker/ riss i puss i pipe.

Ubrennbar plate må monteres til 300mm foran ovn. Pipe bør undersøkes nærmere med tanke på sprekk i pipen av fagperson/ feier.

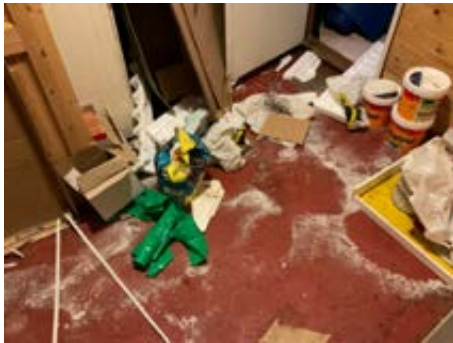
Gulv i bod

Betonggulv i boder har til dels store områder med saltutslag. Saltutslag har tiltatt fram til siste befaring og viser et pågående problem med fukt fra bakmur/gulv.

Tiltak for å stoppe tilslag av fukt til vegg bør utføres (se: drenering)

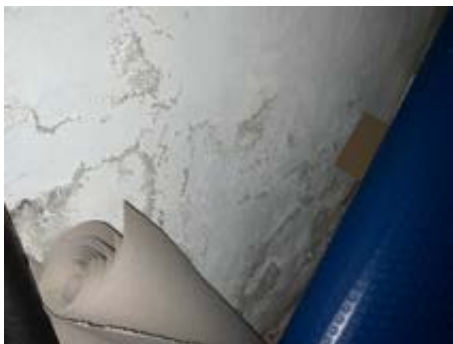
Vegg i bod

Trevegg mellom boder har råteskadet trevirke.

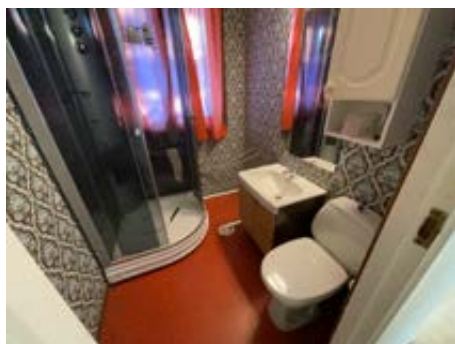
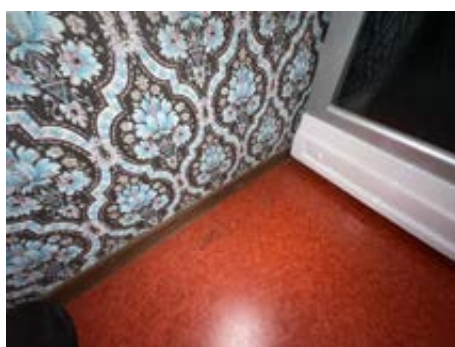
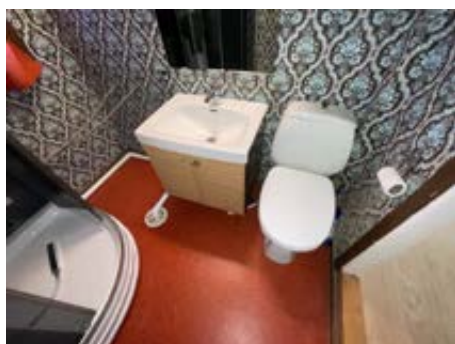
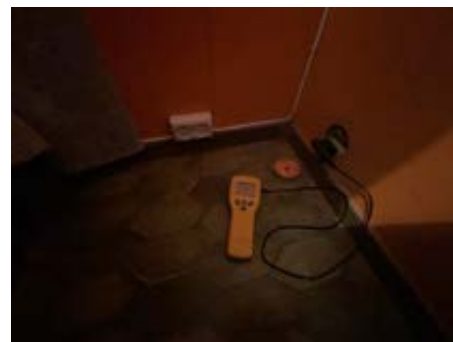
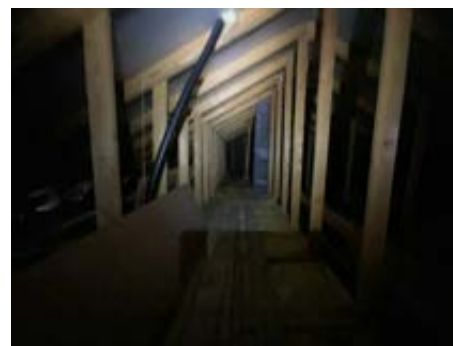
## UNDERETASJE > VASKEROM

For å tilfredsstille dagens krav til våtrom må vaskerommet totalrenoveres.

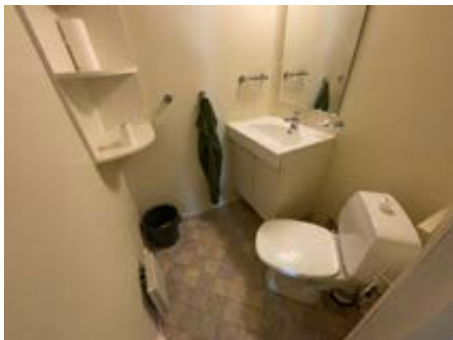
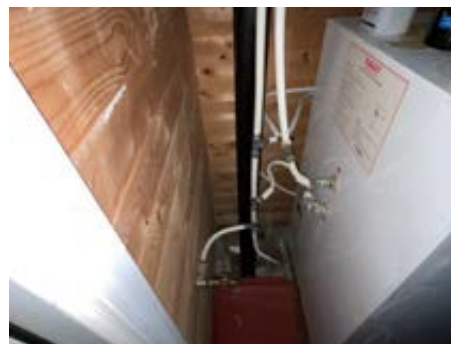
Rørtilkobling bak bereder.

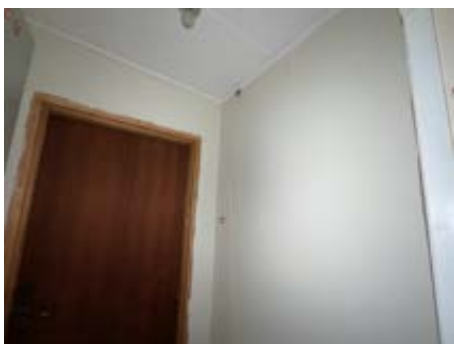
Løse kabler og defekt bryter i gang

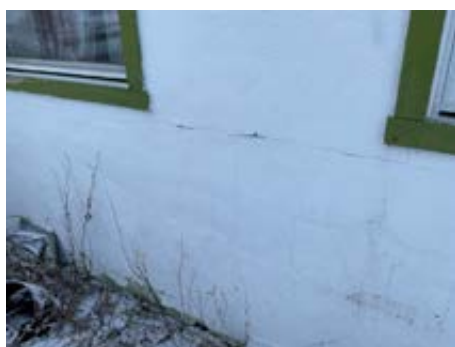
Sprekkdannelse observert i mur i boligens frontvegg ved vinduer. Noe mindre sprekkdannelse også i vegg mot vest.

Sprekkdannelse følges opp over tid. Ved endring må tiltak vurderes utført. Sprekker bør fuges for å sikre mot fukt i vegg. .

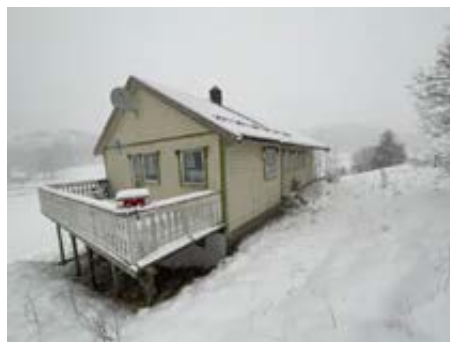
## TG 2 Terrengforhold

Nærmere undersøkelser må gjøres ved snøfri bakke. Fall bør tilordnes slik at overvann ledes vekk fra bygningen.
