# Molværsvegen 25

LANGEVÅG

**Ærverdig, vakker & herskabelig villa med unikt  
særpreg | Sentral beliggenhet i Langevåg | Stort  
potensiale | Gode solforhold | Utsikt |**

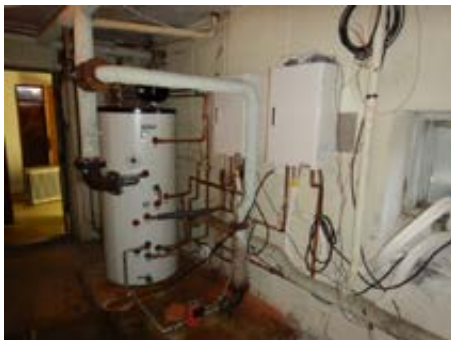
## TG 2 Elektrisk anlegg

El-anlegget er i all hovedsak fra byggeår og det er ikke utført el-kontroll siste 5 årene. Det er ikke forevist samsvarserklæringer på utført arbeid med det elektrisk anlegget. Utifra dette så anbefales det utført en utvidet el-kontroll. Kostnadsestimat gjelder el-kontroll og ikke eventuelle utbedringer.

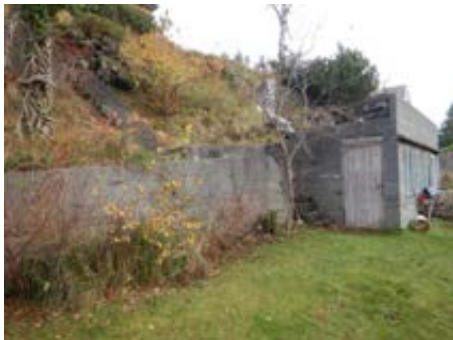
## TG 2 Terrenghold

Stor eiendom som ligger i kupert terreng, der tomten er opparbeidet med gruset innkjørsel og biloppstillingsplass, forstøtningsmurer, trapper, plenarealer og beplantning med trær, prydbusker, blomsterbed etc. Det er oppført et uthus på eiendommen. Det opplyses om at tidligere oljetank på eiendommen er fjernet.
