# Hans Thiis Møllers gate 15

MOLDE

Befaringsdato: 11.09.2025

Rapportdato: 15.09.2025

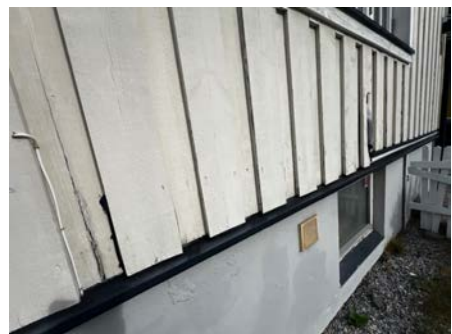
Avvik: Det er værslitt/oppsprukket trevirke/trepaneler. Det er registrert sprekker, oppsprekninger og stedvis deformasjoner i kledningen spesielt på sør og vestvegg. Enkelte bord har åpnet seg og har redusert festing. Det er stor åpning i veggen for rørgjennomføringer til varmepumpen som kan medføre skjult fukt/råteskader i veggen.

Værslitt og dårlig vedlikeholdt.

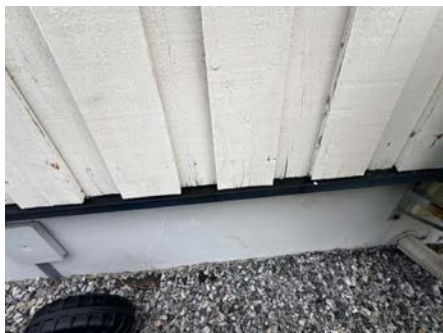
Værslitt og dårlig vedlikeholdt.

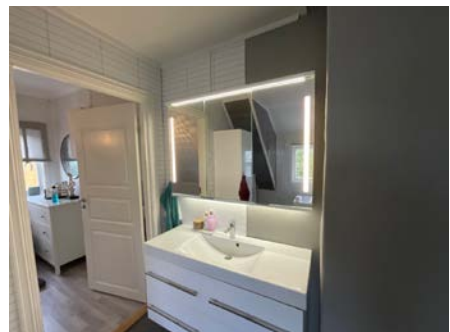
Avvik: Det er ikke tilfredsstillende membran/tettesjikt på våtrommet. Det er trepanel på vegger ved dusjsone og i område rundt håndvask. Badet er dermed ikke utført i henhold til teknisk forskrift hvor det står at det skal benyttes membran og fuktbestandige materialer 1 meter utenfor dusjsone og 50 cm over og til hver side av håndvask og helt ned til gulv. Når det ikke er membran/tettesjikt i våtsone krever NS 3600 ikke bedre enn TG3 når membran/tettesjikt ikke er tilfredsstillende eller ikke tilstede. Uavhengig om det dusjes i tett dusjkabinett eller ikke. Membran kan være et vanntett vinylbelegg, våtromsplater eller en påstrykningsmembran. Membranen skal fungere som et tettesjikt med minst samme diffusjonsmotstand som 0,15 mm polyetylenfolie.

Området mellom under og overskap er definert som våtsone. Det er mur/betongvegg med malt strietapet, ikke godkjent som membran/tettesjikt.

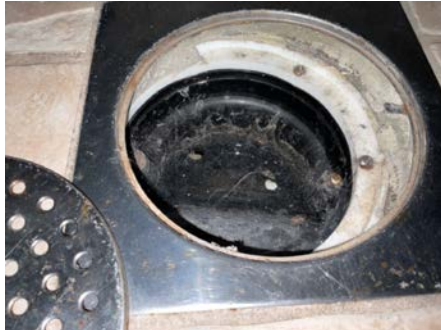
Sluken på gulvet ved vannskap, bereder og vaskemaskin. Synlig membran klemte under klemring i denne sluken.

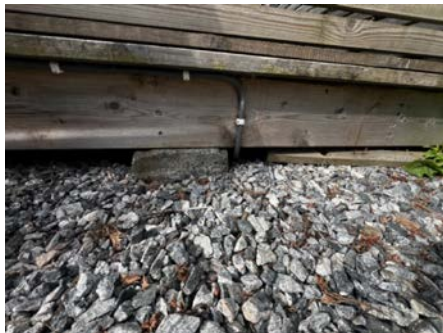
Avvik: Det ble ikke observert store åpenbare feil ved det elektriske anlegget. Det understrekes at dette er basert på enkle visuelle observasjoner, og at takstmannen ikke har elektrofaglig kompetanse. Det er registrert kabler utendørs som mangler beskyttelse.

Strømkabel til jacuzzi som mangler beskyttelse.
