# Varen 16

RANDABERG SENTRUM

| Adresse | Varen 16<br>4070 RANDABERG |

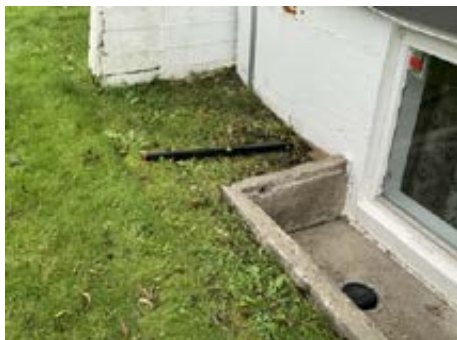
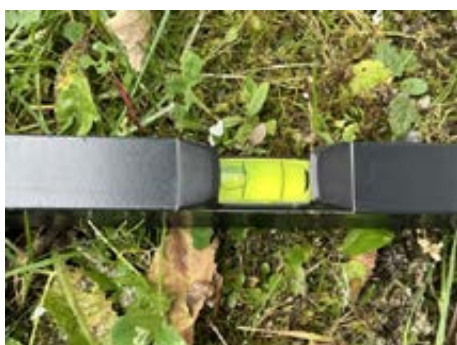
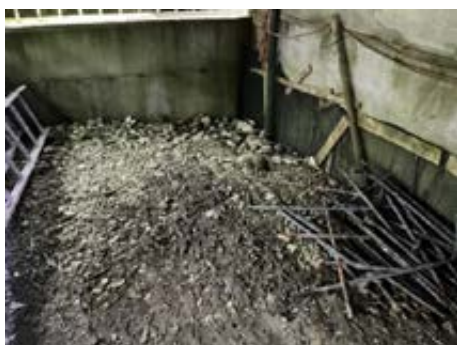
### 6.1 Drenering

Har drenering nådd en alder som gir økt risiko for skader eller følgeskader? Ja

50 000 - 150 000

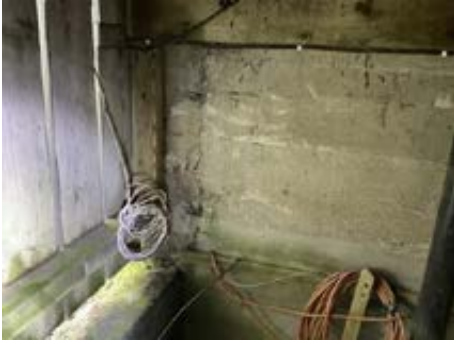
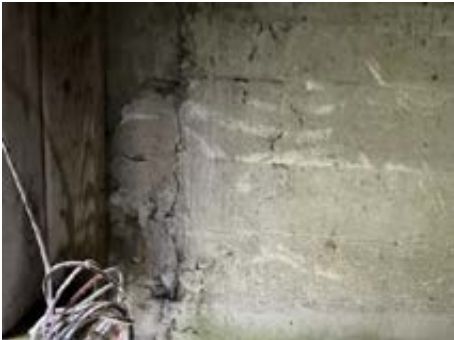
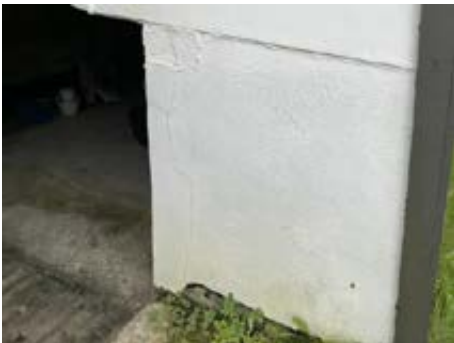
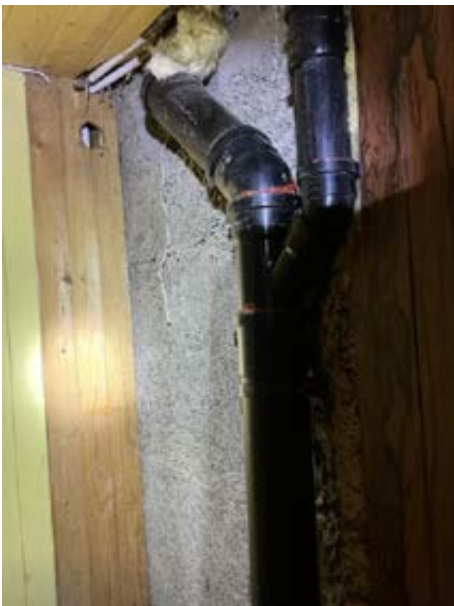
## 6.2 Grunnmur og fundament

Grunnmur med synlig siporex i innvendig kjeller.

Normaltid for vedlikehold av pussede flater. Bom og løs puss hugges ned. Ny puss påføres. Intervall 20 – 30 år.

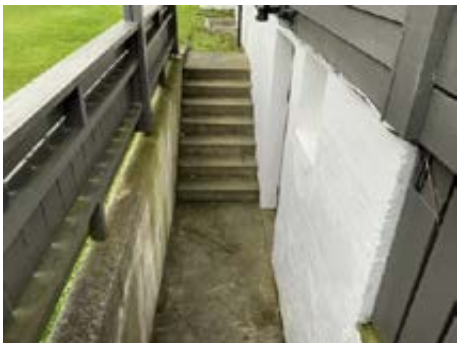
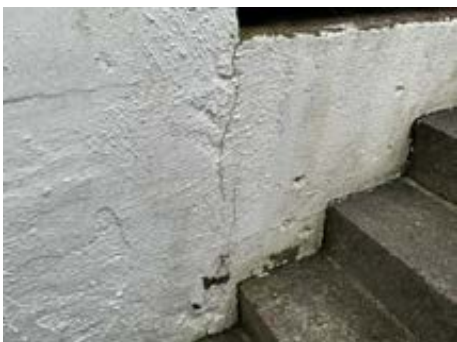
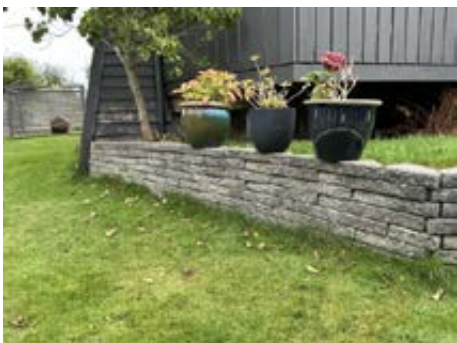
## 6.3 Støttemur

Støttemur oppført i betong. Støttemur oppført i betongblokker.

Videre undersøkelse må påregnes. For å avdekke tilstand må det foretas kontroll av forstøtningsmur over tid og eventuell utbedring foretas. På grunn av jordtrykk/tele-belastning må det påregnes skjevheter eller stener løsner (mur med blokker).

Det anbefales å etablere hånd-rekke etter gjeldene standard på trapp til kjeller.

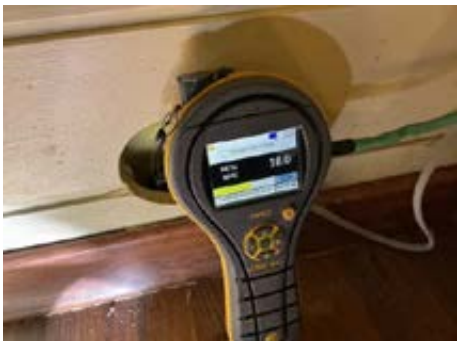
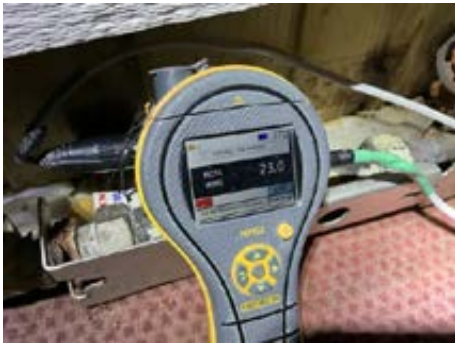
## 6.4 Rom under terreng

TG-3

150 000 - 300 000

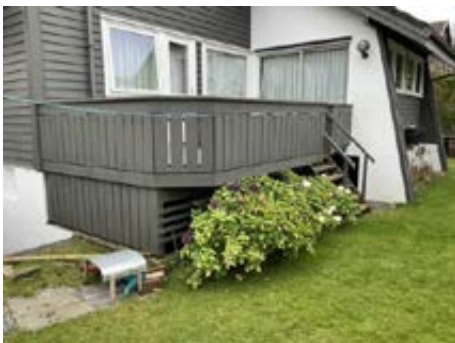
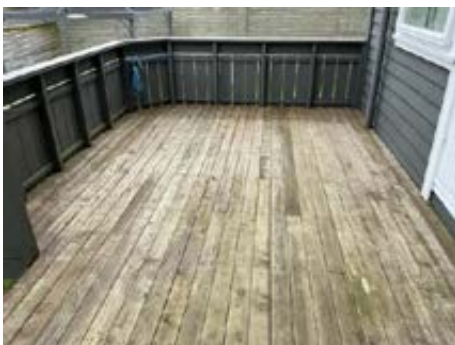
## 6.5 Balkong, terrasse, platting

Terrasse/balkong 15 m2.

Normaltid for reparasjon av balkong/terrasse 15 - 30 år. Bytte av hånd-rekke og terrassebord som er slitt må påregnes i tiden som kommer.

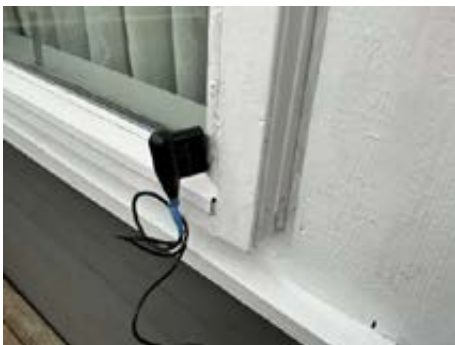
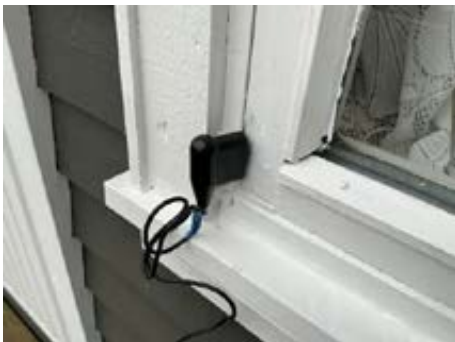
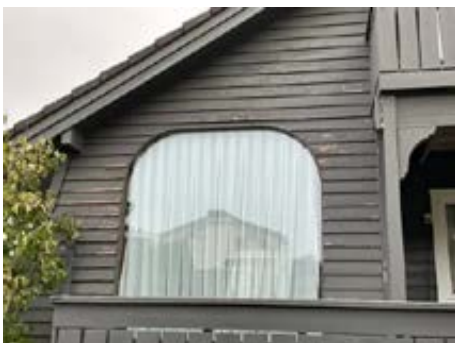
## 6.7 Vinduer og dører

Vinduer med 2-lags glass. Vinduer med 3-lags glass. Innvendige dører med lett-dører uten pakninger i karm.

50 000 - 150 000

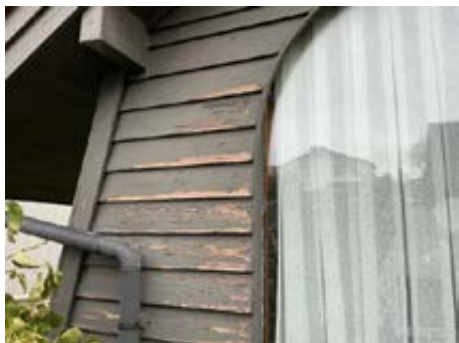
## 6.8 Yttervegger

Liggende kledning, Annet

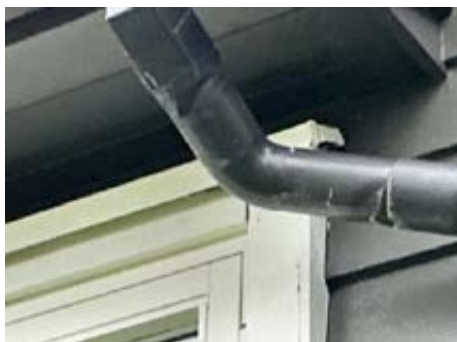
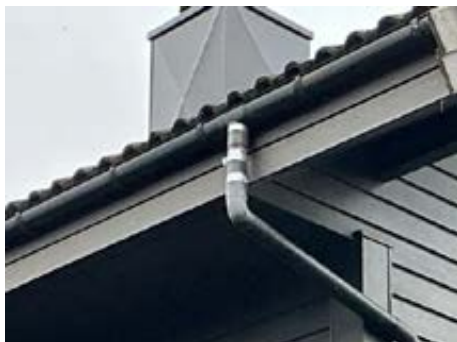
## 6.9 Renner og nedløp

| Type | Plast |

Eventuelt bytte av renner og nedløp bør ses i sammenheng med bytte av yttertak.

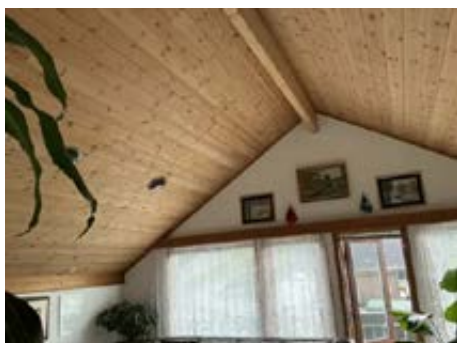
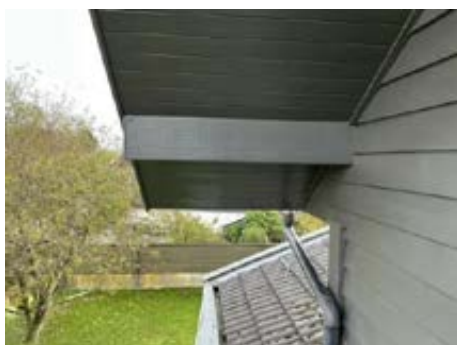
## 6.10 Takkonstruksjon

Takkonstruksjon med drager i møne og sperr.

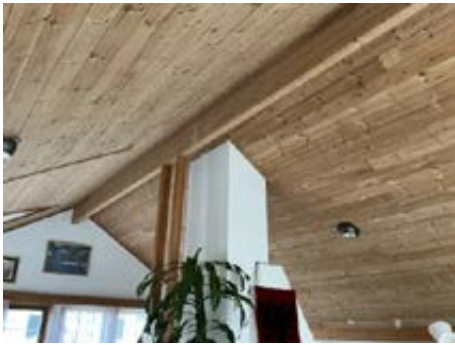
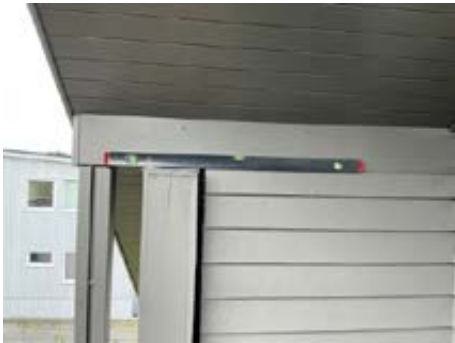
Noe sig i konstruksjon over balkong.

Inspeksjon og vurdering av takkonstruksjonen anbefales når forholdene gjør det mulig (lufting av takkonstruksjon). Det anbefales å etablere søyler under søyler til tak-utstikk og forankre søyler med fundament mot bakke.

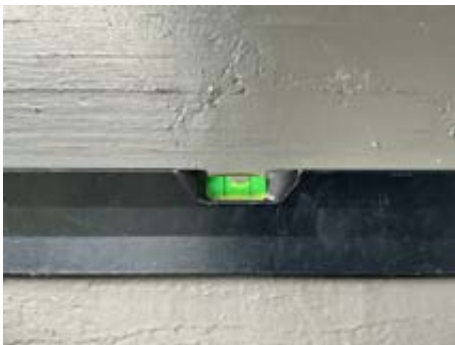
Ved nivellering med vader er det registrert en høydeforskjell på 13 mm.

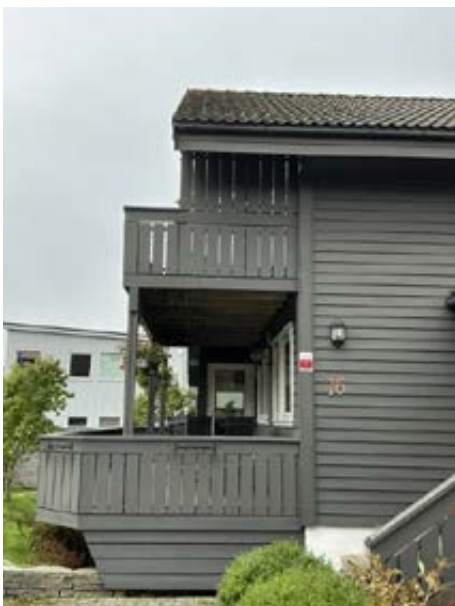
Søyle fra takkonstruksjon på til balkong uten søyle under. Det er lagt dobbel bjelke på balkong.

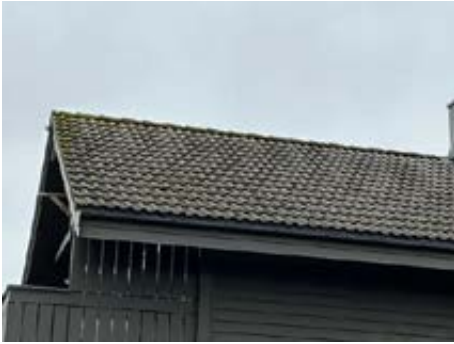
| Er det skader på takstein, mosegroing, buler i papp, rust eller bulker i plater? | Ja |
| Har tekkingen nådd en alder som gir økt risiko for skader eller følgeskader? | Ja |

Begroing. Mose og lav fjernes uten å skade tekking. Intervall 5 - 15 år. Årlig kontroll av taktekking og halvårlig rensk av nedløpsrør anbefales. Tiltak vurderes deretter.

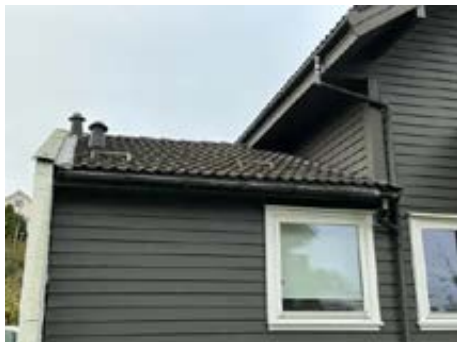
TG 3 på grunn av det ikke er etablert sig-trinn på tilbygg (kun 2 trinn på nedre del)  
Montere snø-fangere på tak kan vurderes.  
Det må påregnes å etablere stig-trinn til trinn på hoved-tak.

På halvtak mangler flere stigtrinn på tak TG 3.

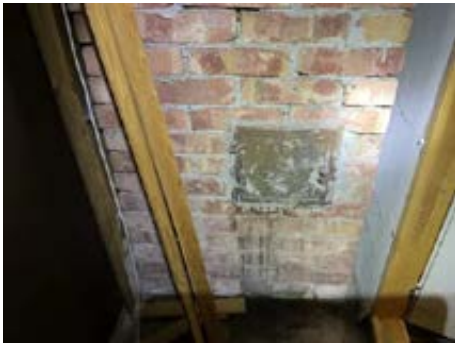
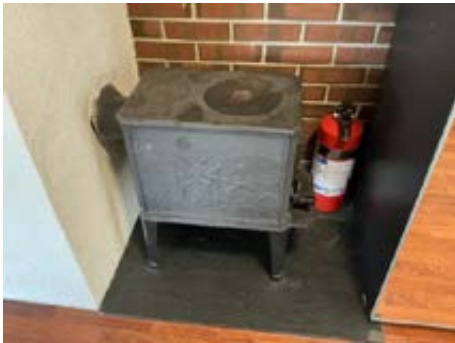
Kort avstand fra ilegg til klesskap TG 2.

| <p>Med bakgrunn i påviste avvik og for en vurdering av eventuelle tiltak anbefales en ytterligere kontroll av pipe/ildsteder utført av brann- og feiervesen.</p> | |

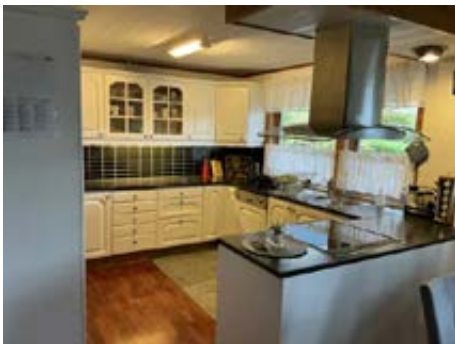
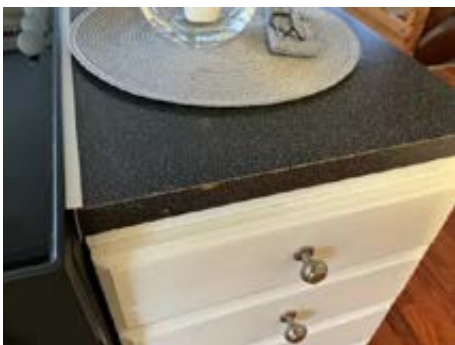
| <p>TG 2 på grunn av flere skader på benkeplater.<br/>Eldre kjøkken som er overmalt, fremstår med normal slitasje alder tatt i betraktning.</p> | |

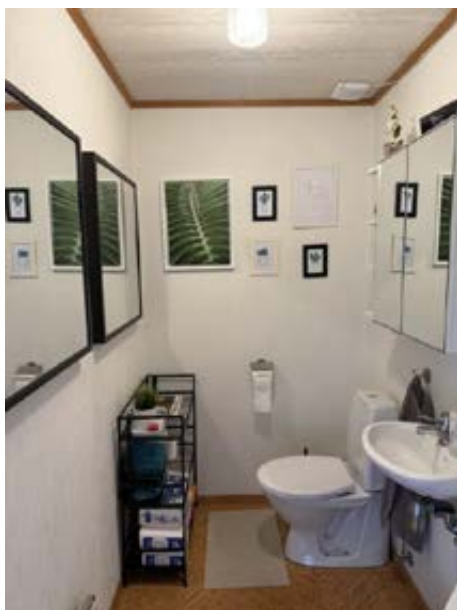
Ikke synlig tegn til fukt eller lekkasje ved visuell kontroll. Toalettrom innredet med kork-fliser på gulv. Malt vegg og tak. Servant. Speil-skap. Pisssoar og toalett. Fremstår med normal slitasje.

Det anbefales å tilkoble avtrekk automatisk og etablere lufte-spalte i dør for tilluft.

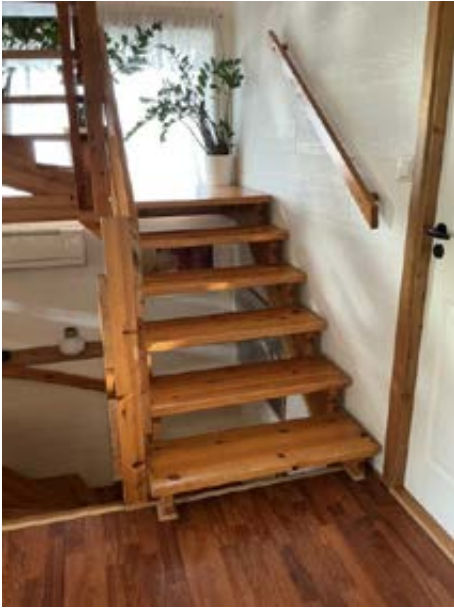
Trapp med åpne trinn i trekonstruksjoner.

Det anbefales å montere rekkverk etter gjeldene standard.  
Krav til høyde på rekkverk er 90 cm og hånd-rekke på begge sider.  
Maks tillatt åpning mellom vertikale åpninger i rekkverk er 10 cm. Avstand mellom trinn max. 10 cm.  
Maks avstand mellom horisontale åpninger i rekkverk er 2 cm.

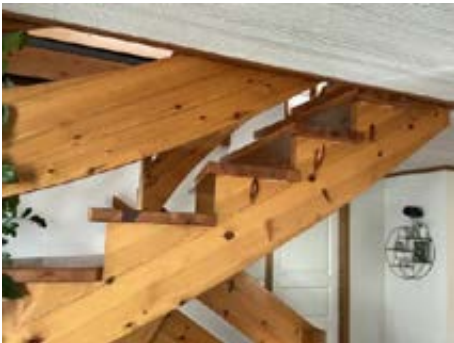
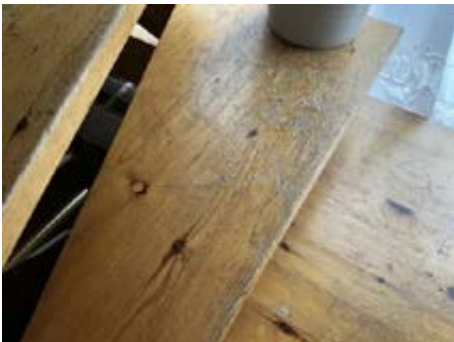
Noen trinn fremstår som slitt.

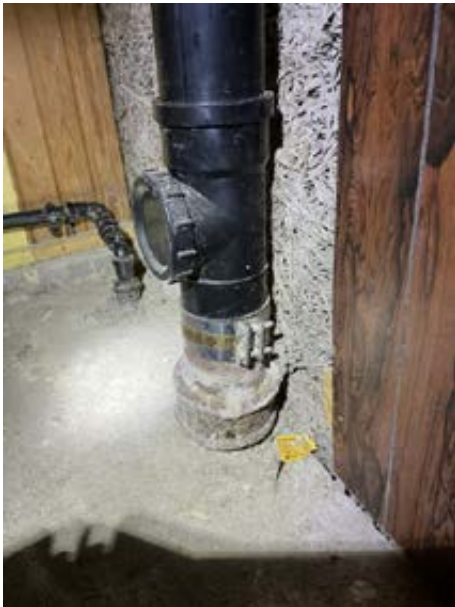
Avløp fra bolig er tilkoblet rør i støpe-jern (stikkledning).

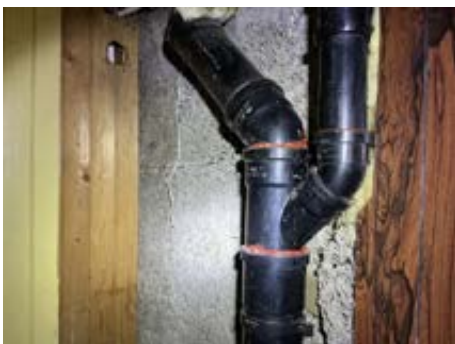
Avløps-rør i kjeller er tett med silikon i noen skjøter.

| <p>Det anbefales at alle vannlåser etter-trekkes og kontrolleres jevnlig. Ytterlig kontroll av avløps-rør med silikon i skjøter anbefales kontrollert av rørlegger og eventuelt tiltak deretter.</p> | |

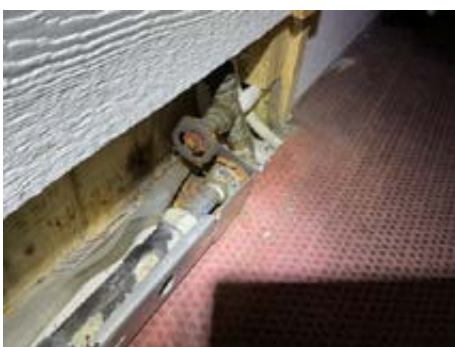
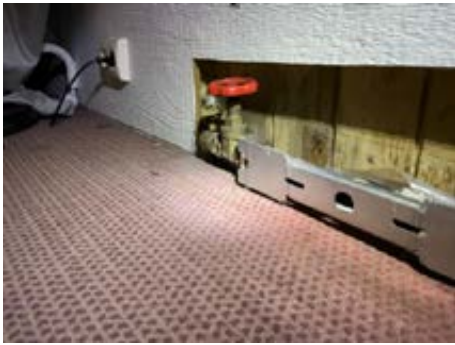
Vannrør som er fra byggeåret, og har nådd en alder hvor det vil være økt risiko for skader/lekkasjer. Vannrør er skjult i konstruksjon og eventuell isolasjon på rør er ikke tilgjengelig for kontroll.

På generelt grunnlag anbefales det å etablere/montere automatisk stoppe-ventil på vannledninger.

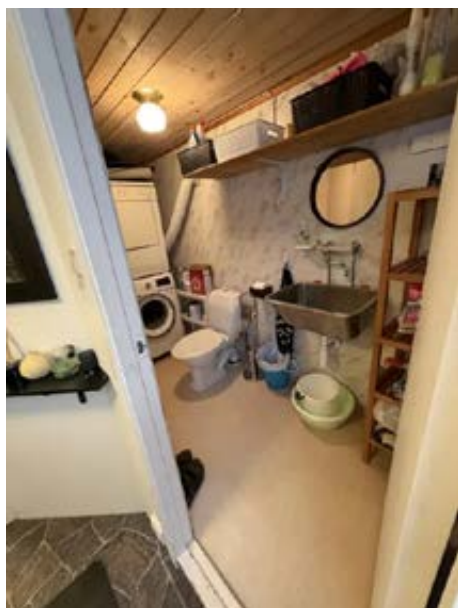
| <b>Det er behov for totalrenovering av våtrommet!</b> | |
| Det er foretatt hull-taking med 73 mm hull-bor fra tilstøtende gang. Hull-taking er foretatt fra tilstøtende rom mot våt-sone uten å påvise avvik. TG 3 på grunn av glippe/sprekk i belegget /membran under dusj. Ved fukt-søk er det registrert forhøyede målinger. Våtrom har ingen ventilasjon. | |

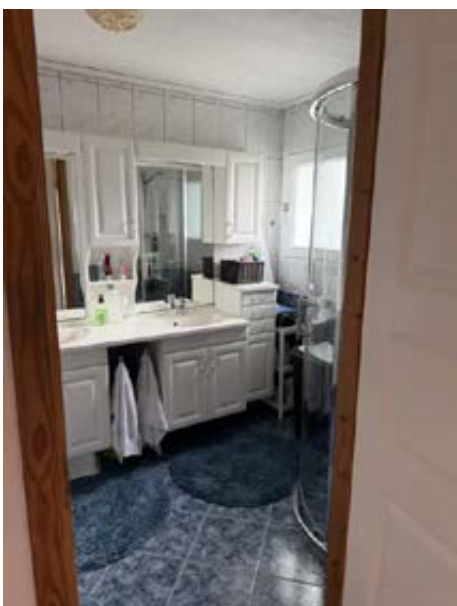
| <p>Del av gulv er flatt med delvis mot-fall. Ved annet lekkasjevann vil det bli liggende igjen noe vann på gulv. Registrert fall til sluk tilfredsstillende ikke anbefalte løsninger, men vurderes å være tilstrekkelig da vann ledes til sluk. Vindu og dør er plassert i våt- sone TG 2. Utførelse av foringer og listverk mot vindu og dør er ikke en fukt-sikker løsning. Det registreres riss/sprekker i flis-fuger på vegg og gulv. Det kan være risiko for at fliser løsner eller sprekker. Det er miss-farging (svertesopp/muggsopp) i silikon-fuger.</p> | |

| Noe svelling på baderoms-innredning og riss i servant TG 2. Utstyr i klosett-cisterne har en forventet brukstid på 15 - 30 år. | |

| <p>Det anbefales regelmessig rengjøring av sluk for å forhindre at vannstand stiger opp til klemring. Dersom vannstand overstiger klemring kan vann ledes under klemring med risiko for lekkasje. Bad er slutten av forventet brukstid. Det anbefales installere tett dusjkabinett for å unngå fukt-belastning fra fritt vann på gulv og vegger.</p> | |

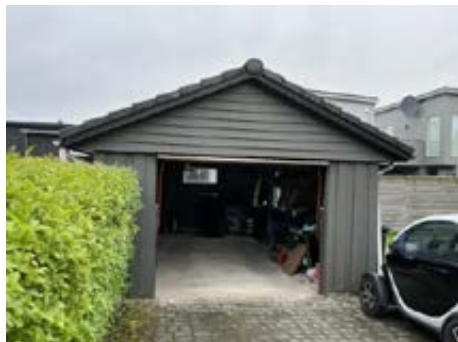
| TG 3 på grunn av fukt/råte i ytterkledning og vindu. | |
