# Hostadmarka 22

**Bud- Enebolig over to plan, 3 soverom og garasjeplass! Oppgraderingsbehov.**

# Tilstandsrapport

## ENEBOLIG

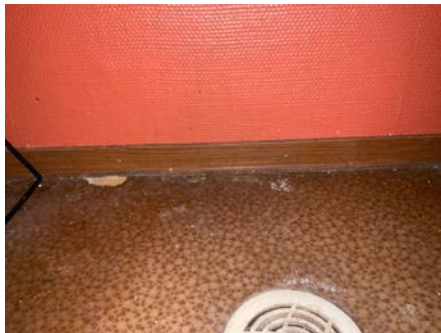
Vinylbelegg på gulv er ikke ført opp langs veggene.
