# Omagata 49A

KRISTIANSUND N

**NY PRIS! Ærverdige enebolig | Flere soverom og to stuer | Klassiske detaljer | Sentral beliggenhet**

Befaringsdato: 17.07.2025

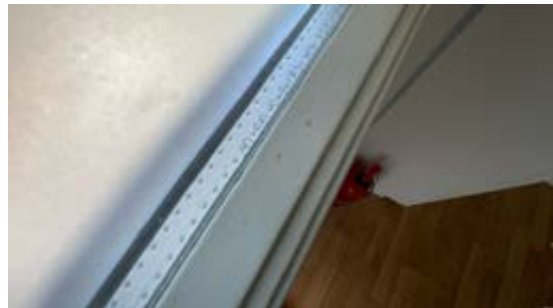
Malt tredør med 2-lags glass ved biingang.

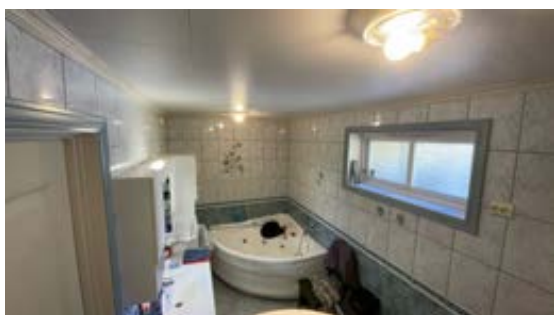
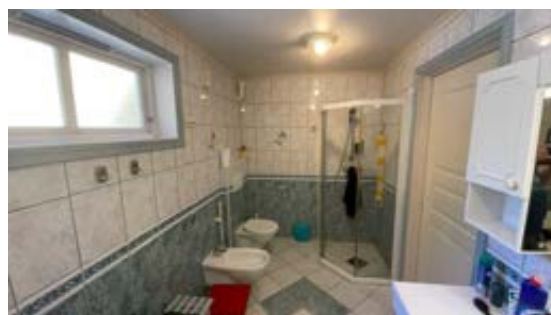
Bad 1. Etasje

- Det er vindu/dør med ikke fuktbestandige materialer i våtsonen (ved vask, dusj, badekar, osv.), løsningen eller byggematerialet er uegnet.

- Uegnede materialer må fuktbeskyttes/utskiftes.
- Dersom det ikke gjøres tiltak, kan dette medføre oppfukning, oppsvelling og forringelse av materialer over tid og fuktskader på tilstøtende konstruksjoner.

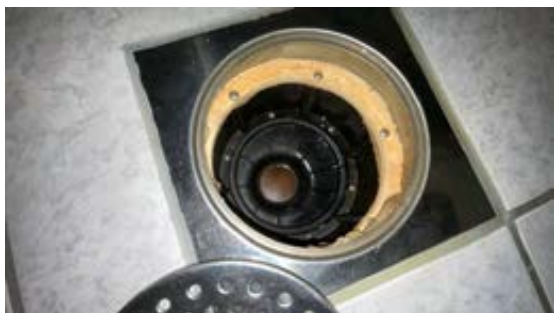
- Mer enn halvparten av forventet brukstid er passert på membranløsningen.
- Det er avvik:

Sluk i dusjnise med synlig tettesjikt underklemring.

- Tiltak:
- Overvåk tilstanden jevnlig. For å få tilstandsgrad 0 eller 1 må tettesjiktet skiftes ut, men tidspunktet for når dette er nødvendig er vanskelig å si noe om.
- Det er viktig å merke seg at levetiden til en membran varierer basert på kvalitet, installasjon og bruk. Eldre membraner kan bli sprø og sprekke opp, noe som fører til at de mister sin vanntettende funksjon. Dette kan resultere i vannlekkasjer gjennom vegger og gulv og fuktskader.

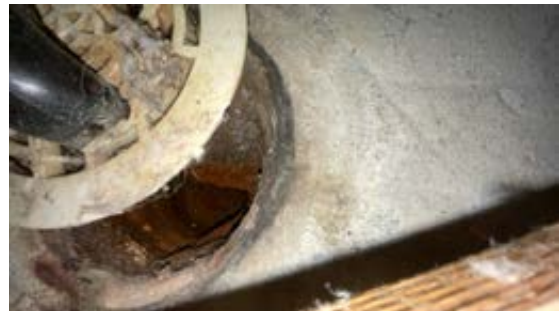
TG3 settes grunnet manglende tettesjikt på gulv og deler av vegger i våtsone. Fare for vannskade ved lekkasjevann til tilstøtende konstruksjoner.

Sluk uten tettesjikt ved/under klemring.

- Våtrommet må totalrenoveres. Alle forhold med tettesjikt, våtsone, sluk m.m. må dokumenteres.

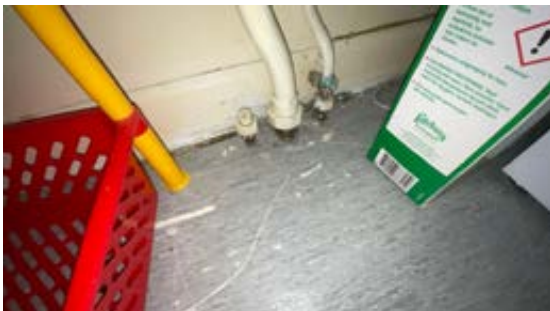
Ikke oppbrett på vegg med tanke på tettsjikt.

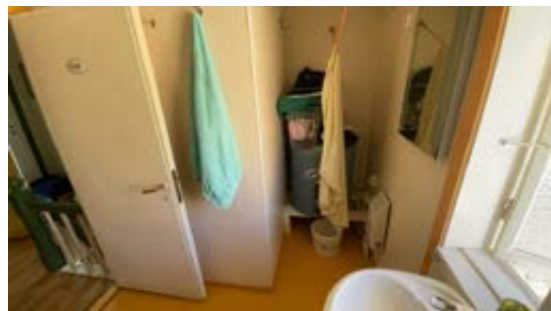
Bad 2. Etasje.

- Våtrommet må totalrenoveres. Alle forhold med tettesjikt, våtsone, sluk m.m. må dokumenteres.
- Våtrommet har behov for omfattende oppgraderinger. For å sikre en løsning som oppfyller gjeldende krav, bør tettesjikt, sluk og røropplegg oppgraderes og dokumenteres.
- Manglende oppgradering av våtrommet medfører høy risiko for at konstruksjonene ikke vil tåle vanlig bruk av vann eller lekkasjer. Selv om det er dusjkabinett, er det fortsatt en betydelig risiko for at våtrommets konstruksjoner ikke tåler lekkasjer. Dette kan føre til fuktskader på tilstøtende konstruksjoner.
