# Sandvikvågen 2, Gildeskål

BOLIG/FRITIDSBOLIG M/UTHUS, NAUST OG BÅTSTØ PÅ SUND

Befaringsdato: 20.08.2025

# Tilstandsrapport

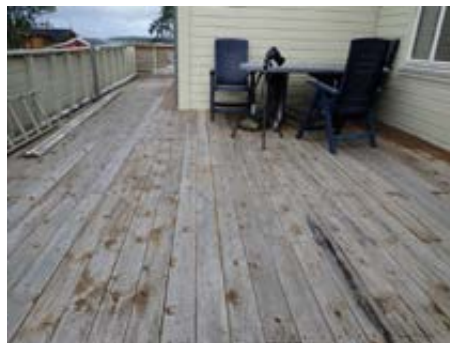
Det er påvist fukt-/råteskader i konstruksjonen. Rekkverket er for lavt i forhold til dagens krav til rekkverkshøyder. Det registreres stedvis råteskader i rekkverk og i altandekke. Det er stor avstand mellom dekke og rekkverk - fare for barn kan komme i klem.

Nedbøyning av altan konstruksjon som følge av setninger i pilarene samt mangelfull vedlikehold generelt på altan.

I dette tilfelle er rekkverkshøyden på 83 cm.

Konsekvens/tiltak: Rekkverkshøyde må endres for å tilfredsstille krav på byggemeldingstidspunktet. Råteskadet trekledning må skiftes ut. Gjennomføre ytterligere undersøkelser og foreta utbedring av skade. Råteskadede konstruksjoner må skiftes ut. Det er krav om utbedring av rekkverk høyde opp til dagens forskrifts krav.

**Kostnadsestimat: 10 000 - 50 000**

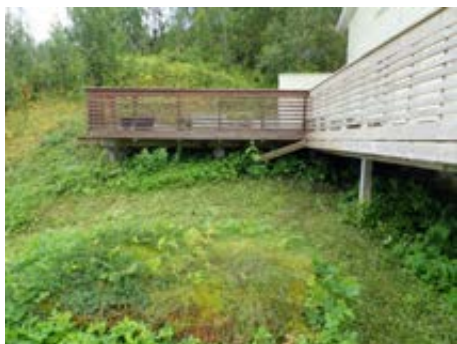
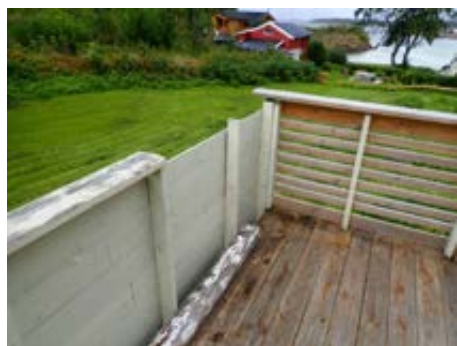
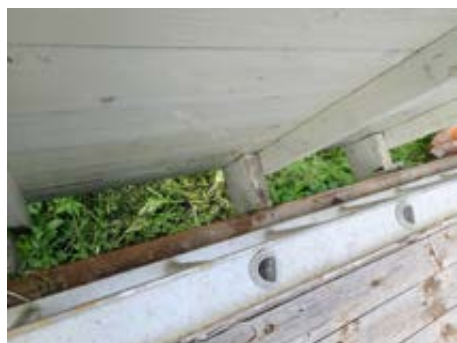
## TG 2 Utvendige trapper

Konstruksjonene har skjevheter. Hjemme snekret trapp med gjennomgående dårlig håndverks arbeid med skjevheter og mangelfull avslutninger av rekkverk til rekkverk på altan.

Tretrapp fra terreng opp til altan som er etablert foran hovedinngang.

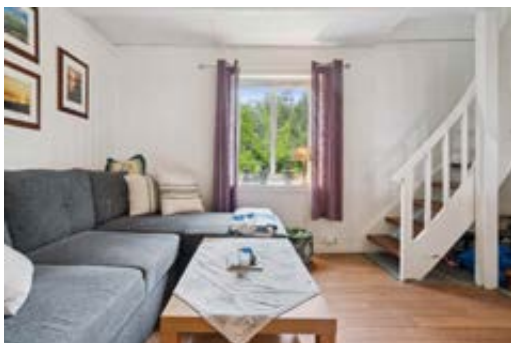
Trebjelkelag vil alltid være omfattet av noen skjevheter over tid uten at dette nødvendigvis er en skade / skadesymptom.  
Dette gjelder spesielt på eldre tømmerhus der boligen er etablert på gråsteinsmur direkte på terreng.  
Det må påregnes at bjelkelaget mot grunn er fuktskadet - tenker spesielt under bad og teknisk rom.

**Kostnadsestimat: 10 000 - 50 000**

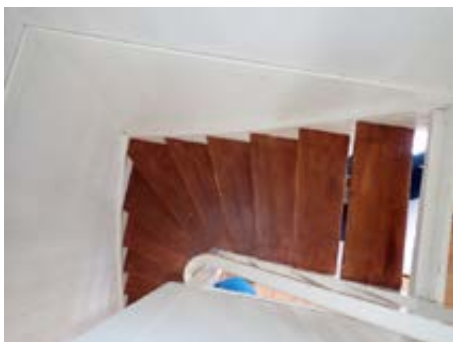
Rekkverkshøyden er mindre enn 90 cm. Det har i byggeforskrifter lenge vært krav til denne høyden.

Rekkverkshøyden er sentral i forhold til sikkerhetsforanstaltninger mot fallulykker og det anbefales derfor tiltak slik at nødvendig / tilfredsstillende rekkverkshøyden opprettes.

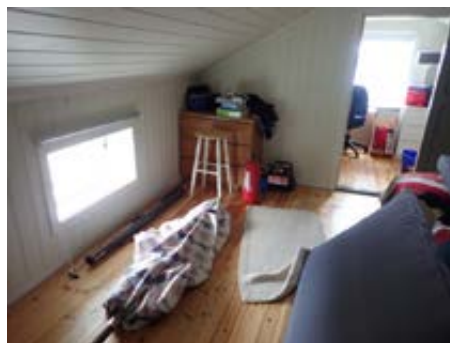
Det er påvist avvik som tilsier at det bør foretas tiltak på enkelte dører. Dører fra byggeår fremstår med forventet slitasegrad. Det ble på inspiserte steder ikke påvist vesentlige skader på dører, enkelte dører subbet i dørterskelen og bør justeres/smøres.

Innvendig har boligen malte fyllingsdører.

Det bør foretas tiltak på enkelte dører.

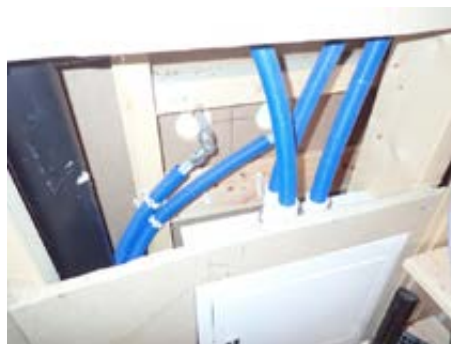
Under befaringen ble stoppekran ikke registrert. Den er opplyst av eier at den befinner seg på boden.

**Kostnadsestimat:** 10 000 - 50 000

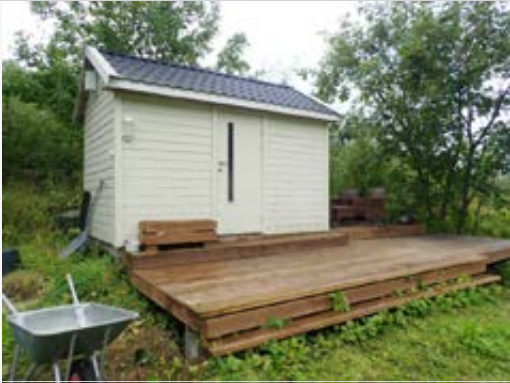
## Uthus

Uthuset er oppført på naturstein på terreng. Saltak tekket med stålplater. Utvendig kledd med liggende kledning. Fukt og råteskadet inngangsdør. Gjenstående ferdigstillelse med hjørnebord, kassekledning etc. Ikke over/underbeslag på vindu.
