# Storenggata 10A

KRISTIANSUND N

Befaringsdato: 22.09.2025

Rapportdato: 26.09.2025

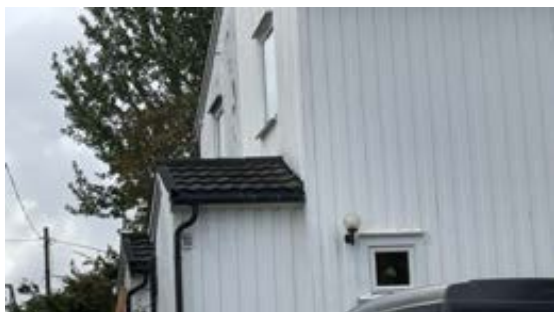
Tak over inngangsparti

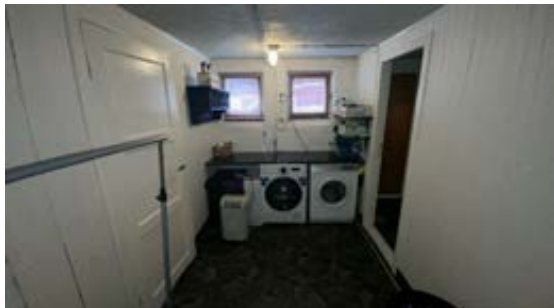
Vaskerom i kjeller.

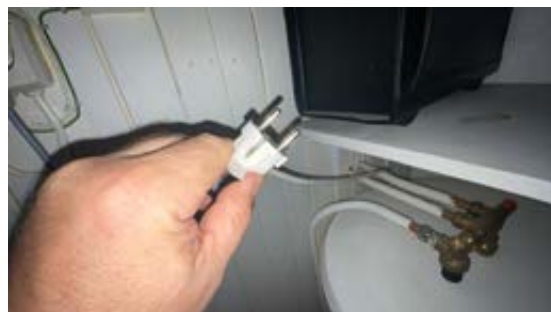
Ingen svimerker på stikk ved dagens befaring.
