# Tranvågvegen 5

FISKARSTRAND

Romslig enebolig med stor tomt og stort potensiale beliggende i solrike omgivelser på Fiskarstranda

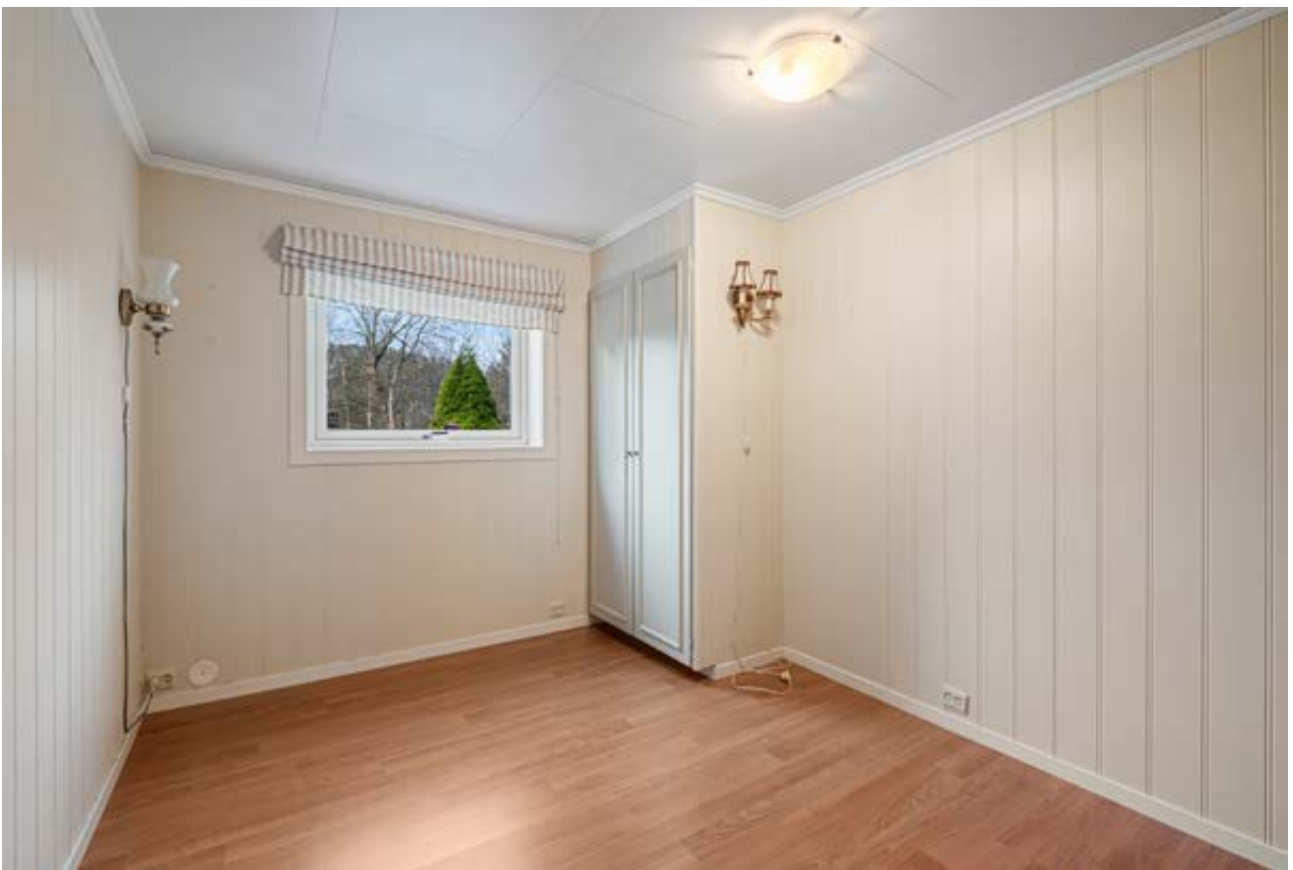
Rom brukt som soverom (øst). Rommet er byggemeldt/godkjent som disponibelt rom (ikke godkjent for varig opphold). Det er ikke søkt om bruksendring

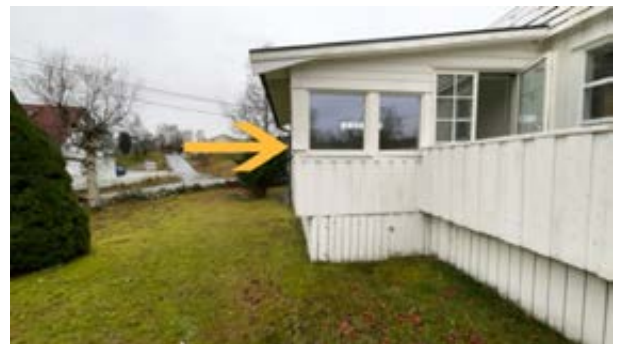
Det ser ut som om veggen går noe utover på midten.

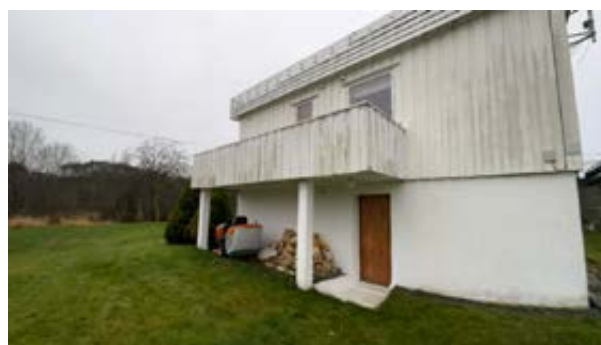
Værslitt rekkverk.

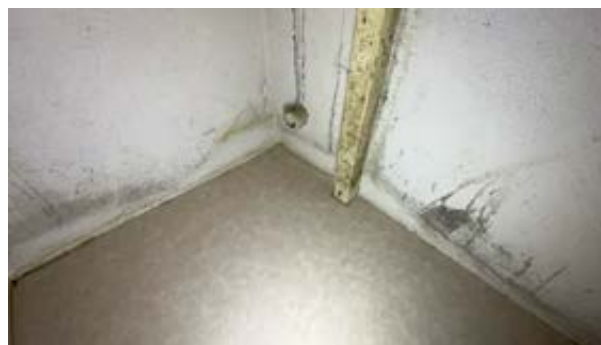
Svertesopp på mur.

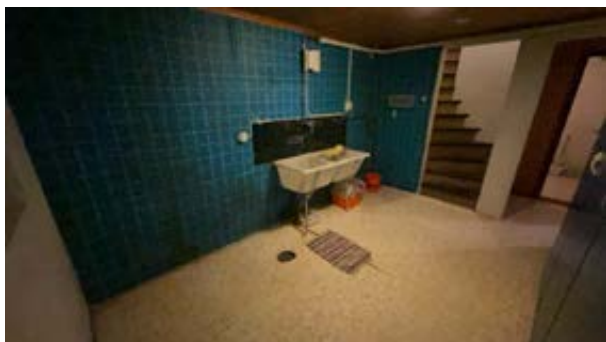
- Våtrommet har behov for omfattende oppgraderinger. For å sikre en løsning som oppfyller gjeldende krav, bør tettesjikt, sluk og røropplegg oppgraderes og dokumenteres.
- Manglende oppgradering av våtrommet medfører høy risiko for at konstruksjonene ikke vil tåle vanlig bruk av vann eller lekkasjer. Dette kan føre til fuktskader på tilstøtende konstruksjoner.
