# Ytterlandsvika 20

VALDERØYA

**Valderøya - Renoveringsobjekt med uante muligheter på stor tomt. Svært attraktiv beliggenhet like ved sjøen**

Rapportdato: 24.10.2025

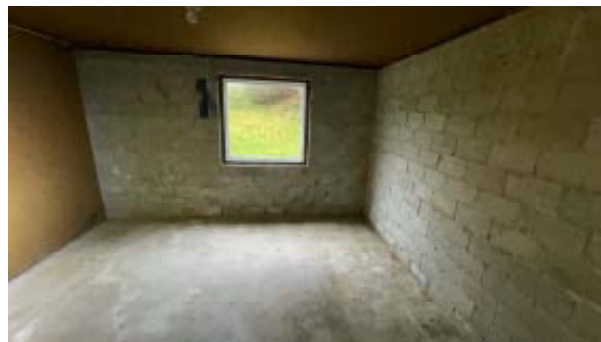
Ubehandlet betonggolv i bodareal

- Overflater må utbedres eller skiftes.

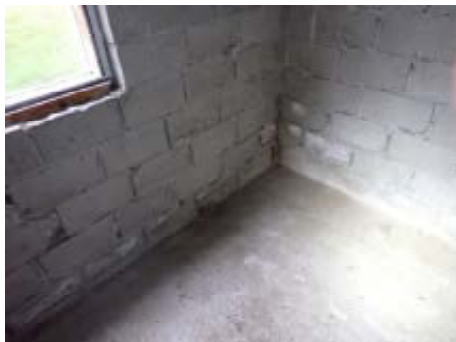
Noe lite saltutslag innvendig mur
