# Rotene 26

LANGEVÅG

Praktisk leilighet med fantastisk utsikt, terrasse, veranda og garasjeplass.

Rapportdato: 03.12.2025

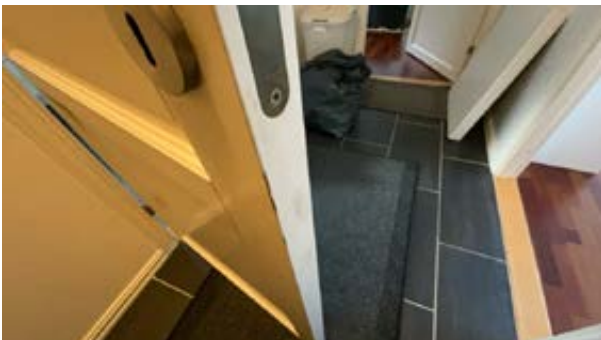
## TG 1 Innvendige dører

Innvendig har boligen malte fyllingsdører. Enkelte dører har mindre merker og hakk, men disse er vurdert til å falle inn under normal slitasje, og utløser ikke annen tilstandsgrad.

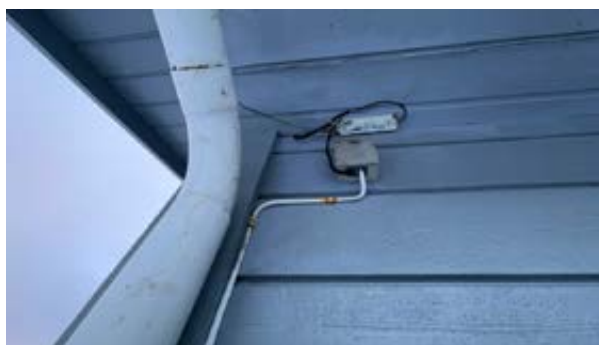
10. Er det tegn på at kabelinnføringer og hull i inntak og sikringsskap ikke er tette, så langt dette er mulig å sjekke uten å fjerne kapslinger?  
**Nei**
11. Finnes det kursfortegnelse, og er den i samsvar med antall sikringer?  
**Ja**
12. Foreta en helhetsvurdering av det elektriske anlegget, dets alder, allmenne tilstand og fare for liv og helse. Bør det elektriske anlegget ha en utvidet el-kontroll?  
**Ja - Det er observert noen løsninger som vi mener bør undersøkes nærmere av en fagkyndig.**

Utvendig kobling som ikke ser fagmessig ut.

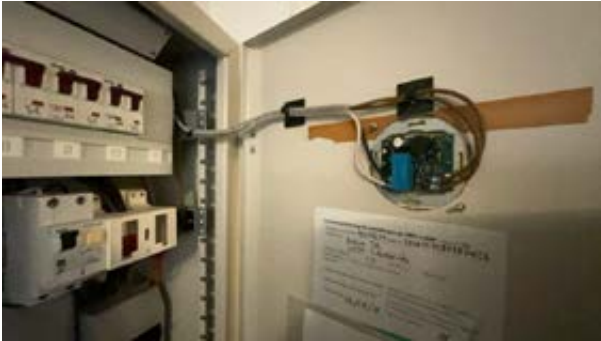
Deler av installasjonen fremstår med eksponerte ledninger på dør.

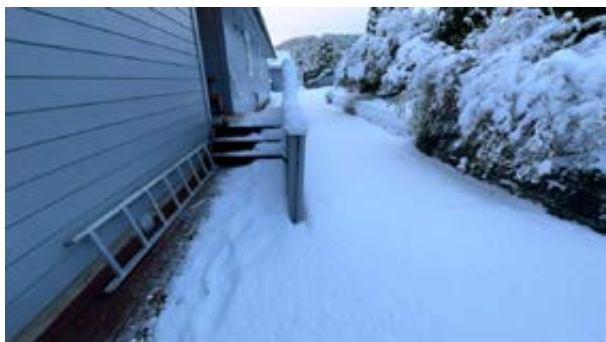
Snødekt tomt.
