# Nørestranda 506

ØRSTA / LIANESET

**Innholdsrik enebolig med 3 soverom - Fantastisk utsikt over Ørsta fjorden - Bad fra 2008**

Befaringsdato: 08.07.2025

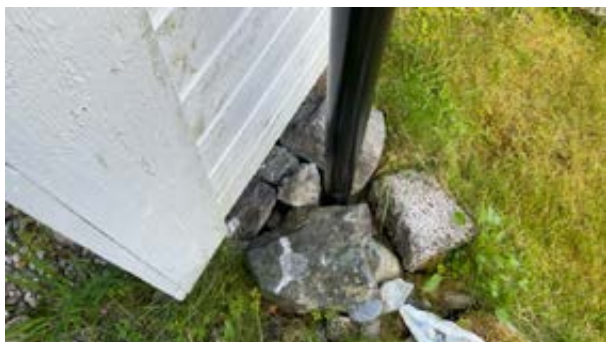
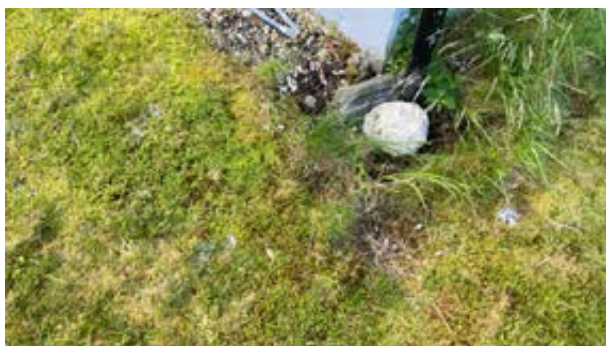
## TG 2 Veggkonstruksjon

Veggene har bindingsverkskonstruksjon fra byggeår. Fasade/kledning har liggende bordkledning, dels utskiftet på enkelte vegger.

- Det er ingen eller liten lufting i nedre kant av kledning mot grunnmur.
- Det er påvist spredte råteskader i bordkledningen.

- Uten tilstrekkelig lufting bak bordkledningen kan fuktighet som trenger inn bak bordene eller gjennom veggene innenfra ikke tørke opp. Dette skaper ideelle forhold for råtesopp og muggvekst.
- Råteskader i bordkledningen kan fortsette å utvikle seg både i tilliggende bordkledning og til bakenforliggende veggkonstruksjon, dersom en ikke foretar tiltak.

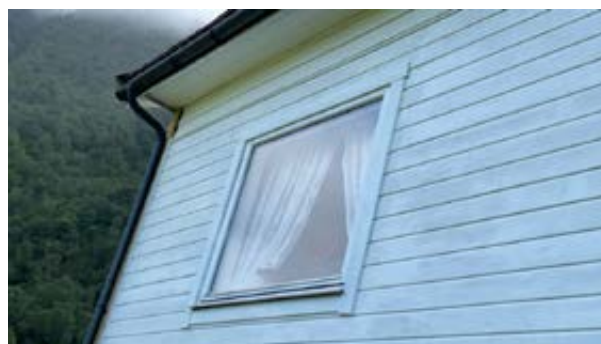
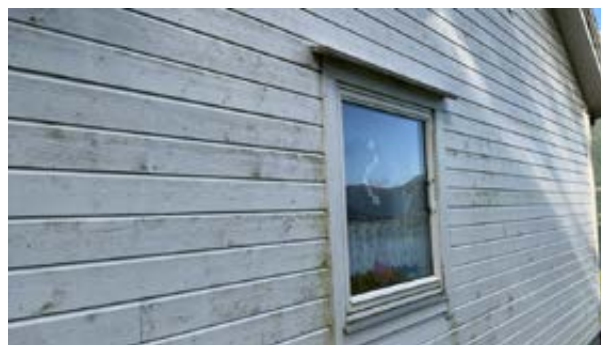
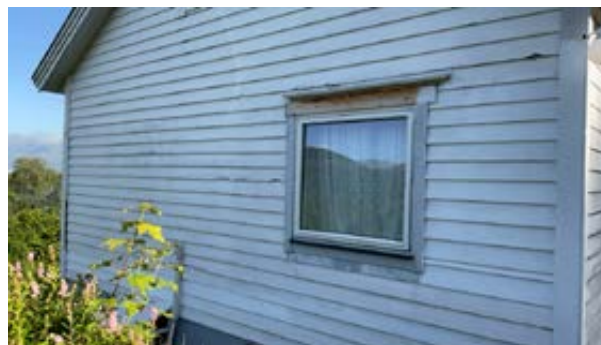
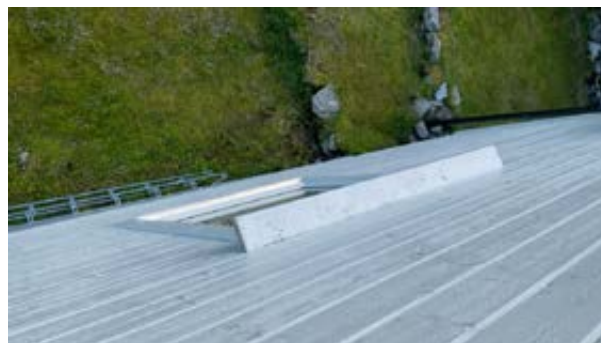
- Det er påvist avvik rundt innsetningsdetaljer.
- Karmene i vinduer er slitte og det er sprekker i treverket.

- Det må påregnes noe vedlikehold og at enkelte vinduer må skiftes ut.
- Viser til Byggforsk 523.701 innsetting av vindu i bindingsverksvegg, og  
Viser til Byggforsk 523.702 Innsetting av vindu i mur- og betongvegger.

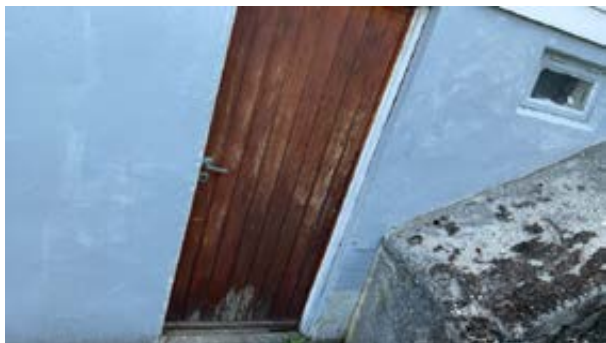
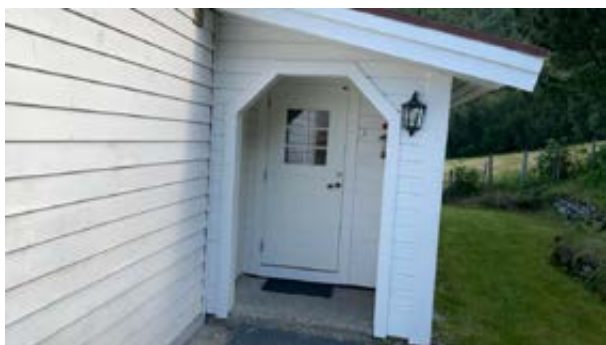
## TG 2 Dører - 2

Bygningen har enkel kjellerdør i tre.

- Karmene i dører er værslitte utvendig og det er sprekker i trevirket.

- Det må påregnes noe vedlikehold og at enkelte dører må skiftes ut.

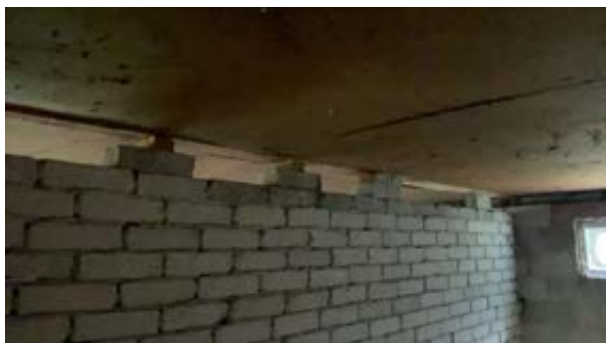
## TG 2 Radon

Det er ikke foretatt radonmålinger og bygget er heller ikke utført med radonsperre.

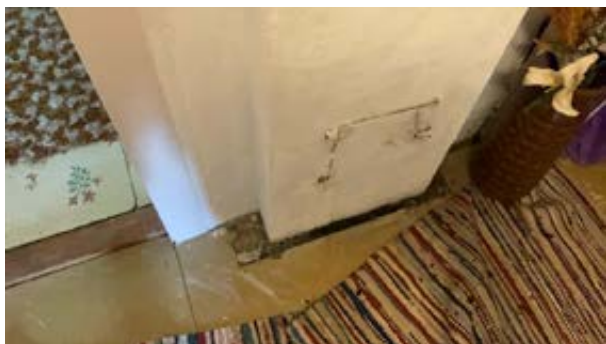
## TG 2 Rom Under Terreng

- Det er påvist indikasjoner på noe fuktgjennomtrenging i kjellergulv.
- Det er påvist indikasjoner på noe fuktgjennomtrenging inn i kjellermur.

- Det påviste fuktnivå gir grunn til å overvåke konstruksjonen jevnlig for å se utvikling over tid, og eventuelt foreta tiltak for å unngå fuktskader.

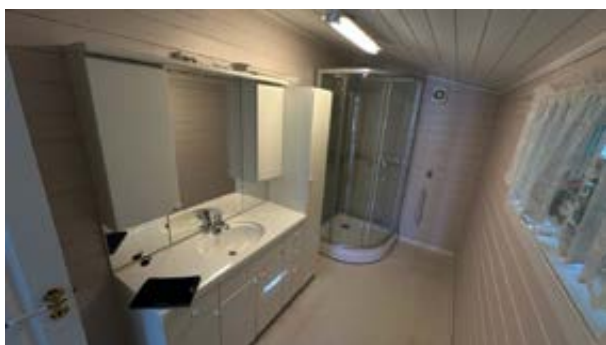
## TG 2 Ventilasjon

Hulltaking er ikke foretatt da det allerede er påvist andre avvik i våtsonen, det er trepnel på vegger i våtsonen og vanntettbelegg antatt uten forskriftsmessig oppbrett bak gulvlist.

Bruk av dusjkabinett minimerer også at det er fukt på avveie, men husk jevnlig rengjøring av sluk. Kostnadsestimat er tatt under overstående punkt. Veggene har malt panel (Ikke våtromsplater/vanntettsjikt), det et begrenset vannsøl pga dusjkabinett, men bør jevnlig observeres for å registrere utvikling.

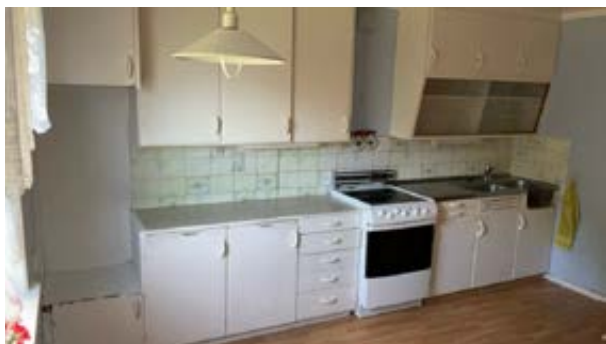
## TG 2 Avtrekk

- Mekanisk avtrekk bør etableres.
- Uten forsert avtrekk fra kokesonen kan matos og forurensninger fra matlagning spre seg i boligen, noe som blant annet forringer innneklimaet.

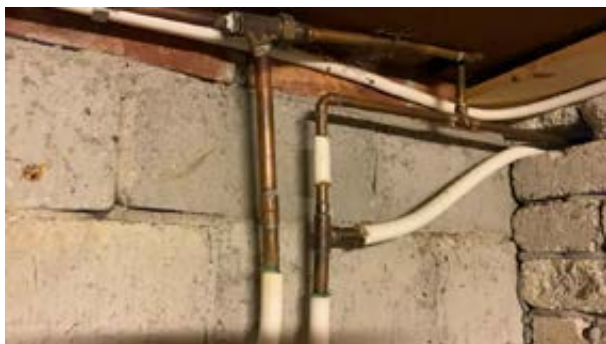
## TG 2 Avløpsrør

Det er avløpsrør av plast, dels fra 1983 og 2000.

- Det er ikke behov for utbedringstiltak siden anlegget fungerer i dag, men ut ifra alder kan skader plutselig oppstå på eldre anlegg.

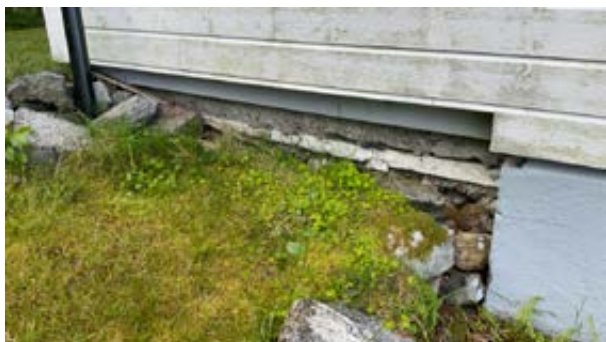
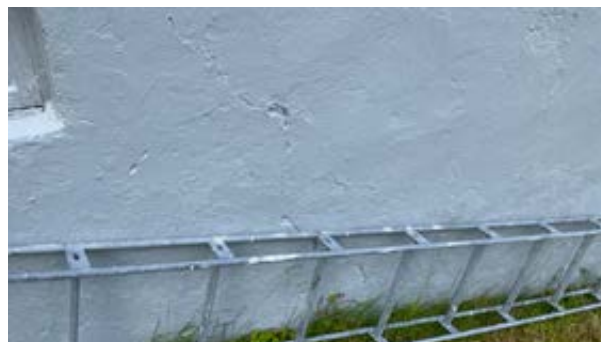
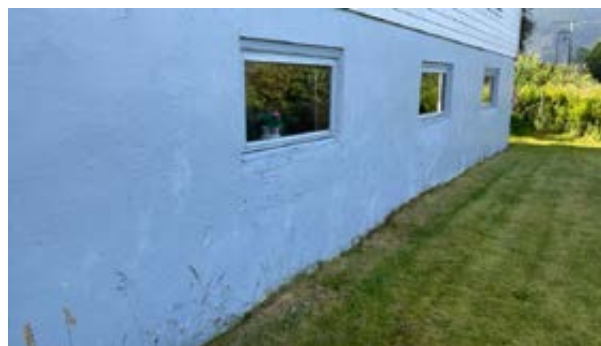
- Grunnmuren har sprekkdannelser.

- Lokal utbedring må utføres.
