# Huldalsvegen 33

FOSNAVÅG

Enebolig på utsiktstomt med stor hage | Sentral og barnevennlig beliggenhet | Oppussingsobjekt med stort potensial

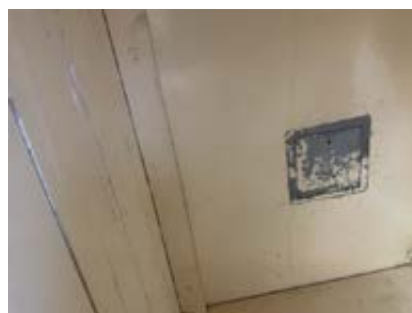
Veggventil i nedre del av skap
