# Langflåtveien 18

**Mariero - Pen leilighet med parkering i lukket anlegg, IN-ordning, ingen dokumentavgift og fantastisk beliggenhet**

# Vedlegg

# Andelsnummer 99

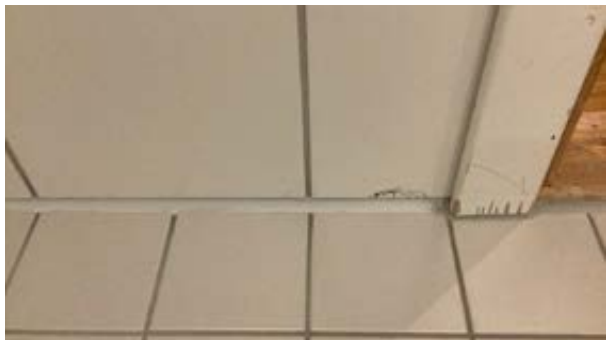
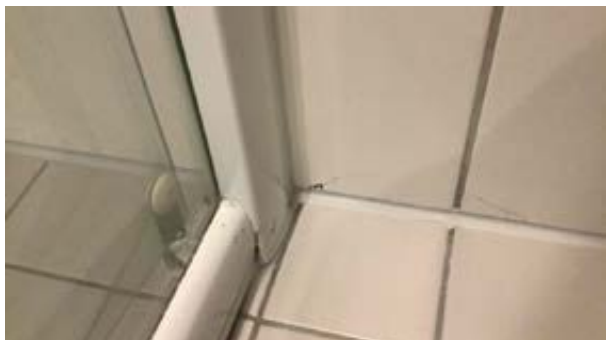
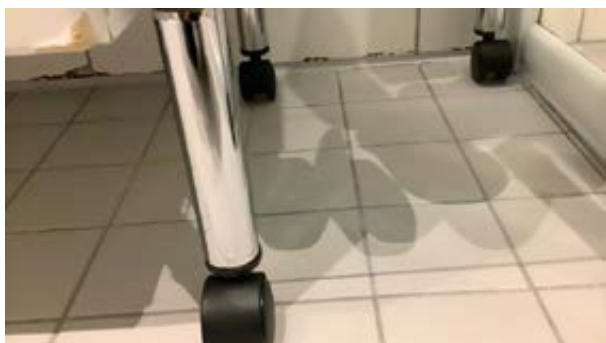
## ETASJE > BAD/VASKEROM

Avvik: Alder på membran og fliser har oversteget 50% av  
normal levetid på 20-

Kjenner du til om det er/har vært feil tilknyttet våtrommene, f.eks. sprekker, lekkasje, råte, lukt eller soppskader? Badet er ca. 22 år gammelt. Det er observert noe krakelering/ sprekker og noe misfarging i enkelte fliser i dusjsone. Takstmann har foretatt fuktmålinger uten å påvise tegn til lekkasje. Ingen kjent fuktskade, råte, lukt eller soppskader.

### TG 2 Overflater Gulv

Jevnlig kontroll og utskifting etter vurdering/behov.

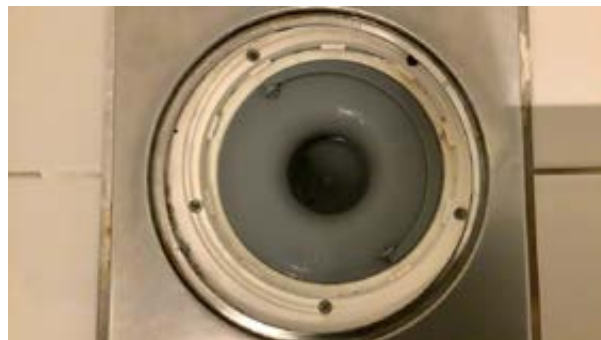
## ETASJE > BAD/VASKEROM

### TG 1 Sanitærutstyr og innredning

Det er ikke synlig drenering fra innebygget sisternen.

Den kan være skjult.

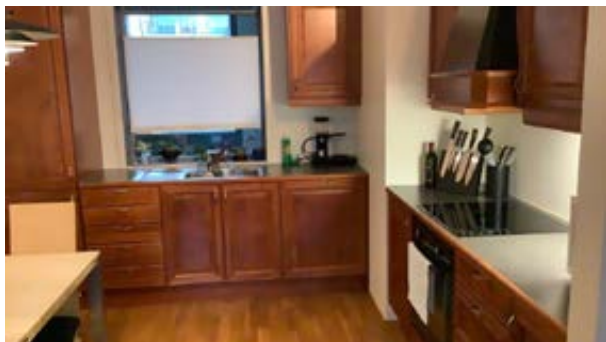
### ETASJE > STUE/KJØKKEN

#### TG 1 Avtrekk
