# Eikremsvegen 113A

MAUSEIDVÅG

Befaringsdato: 25.11.2025

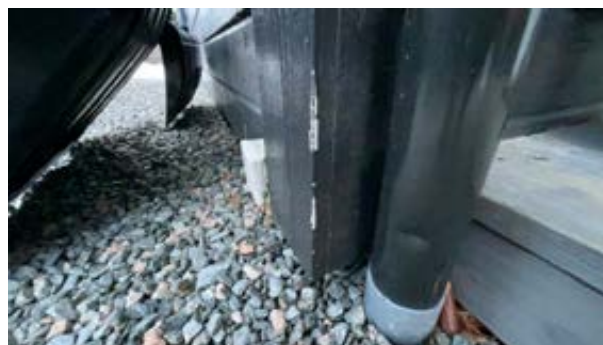
Slitt hjørnebord.

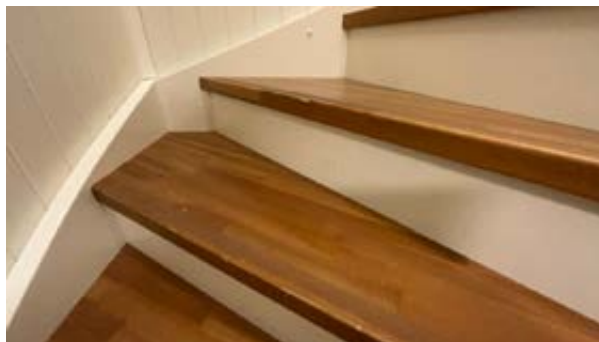
Mindre slitasje observert

- Det bør vurderes overflatebehandling eller utbedring av slitasjemerker for å forlenge trappens levetid.
- Dersom tiltak ikke utføres, kan ytterligere slitasje føre til økt behov for fremtidige reparasjoner.

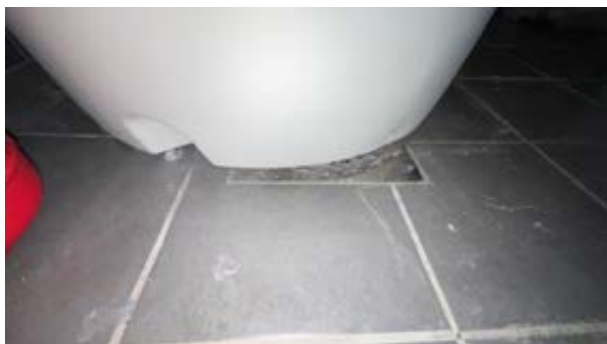
Sluk under varmtvannsbereider. Denne er ikke kontrollert.

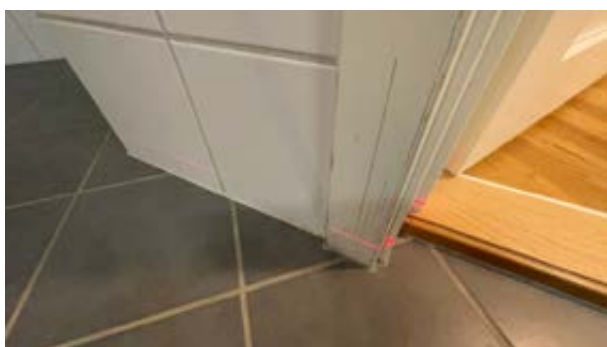
Maling på dørlisten flasser.

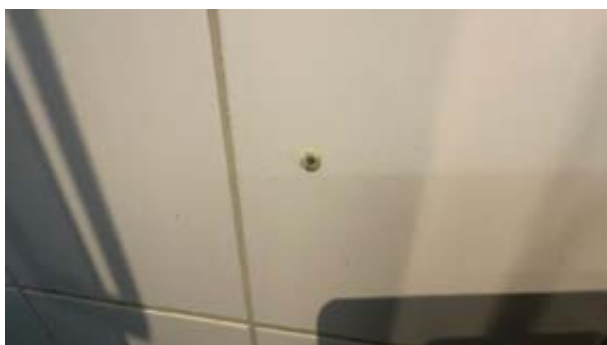
Skruehull i flis.
