# Holsvegen 55

LANGEVÅG

**Innholdsrik boligeiendom med utleiemuligheter  
og stort potensiale**

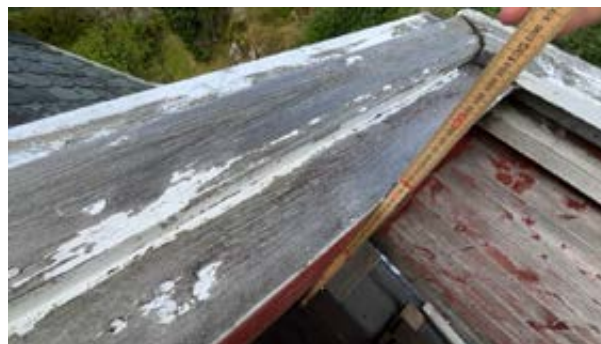
Takterrassen ligger over badet i 2. etasje.

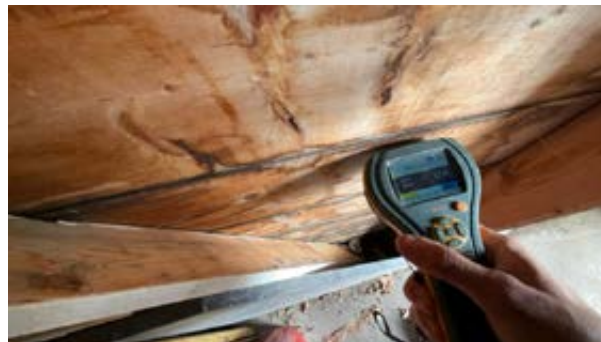
Råteskade.

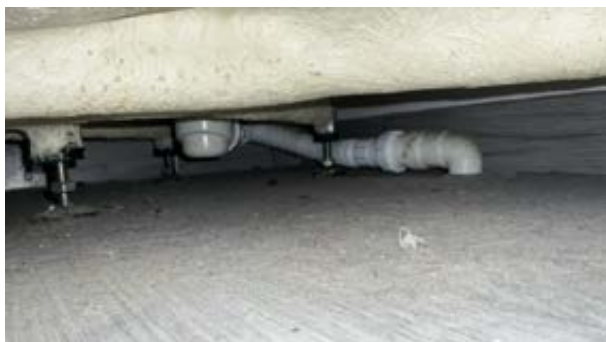
Det kan ikke sees tegn til membran i sluk.

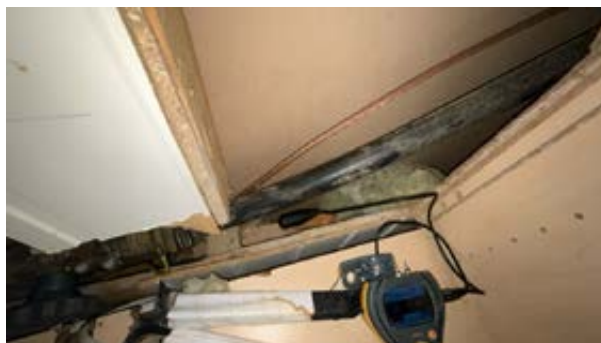
Utettheter hvor rørgjennomføring går gjennom vegg.
