# Dyrnesvika 32 og 34

2 hytter på 2 bnr. hvor det er innregulert to  
boligtomter samt egen molo/ båthavn

Befaringsdato: 15.05.2025

Rapportdato: 23.05.2025

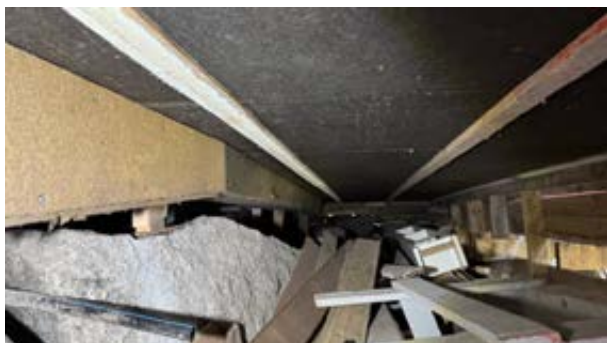
Underkledd med asfalt vindtett.

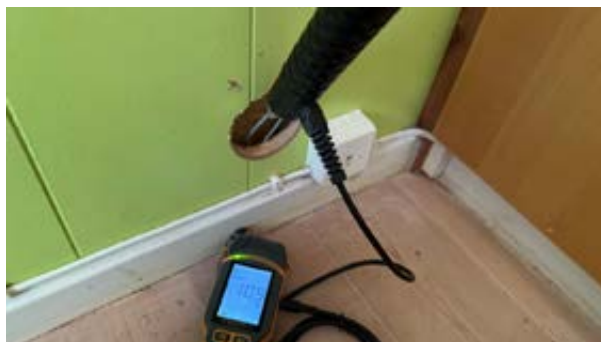
Hulltaking jf. § 2-2: Hulrommet er kontrollert visuelt uten synlige tegn til fuktskjolder. Også foretatt fuktmåling med piggelektroder, resultatet er verdier godt under det som klassifiseres som tørt (< 18 vekt%).

10,9 vekt% er tørt i skillevegg.

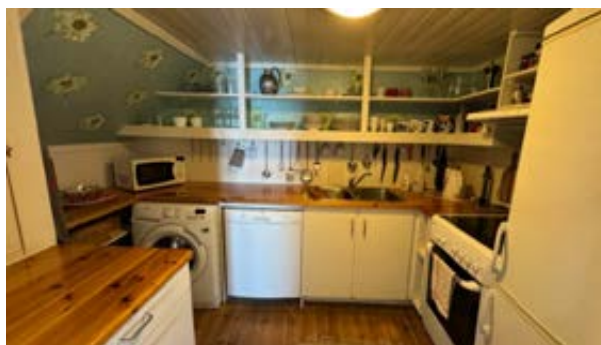
Kjøkkeninnredning fra 2007.

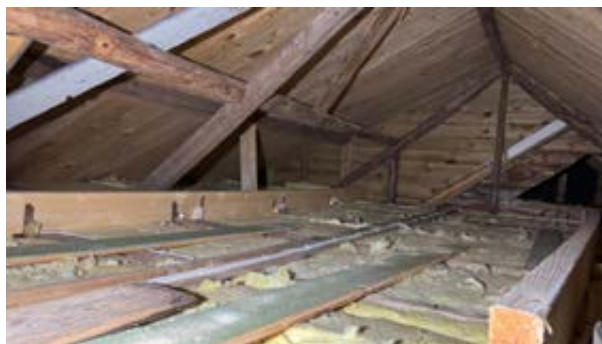
Det anbefales behandling mot borebilleaktivitet.

Musesperre bør monteres bak nedre deler av kledning der dette mangler.

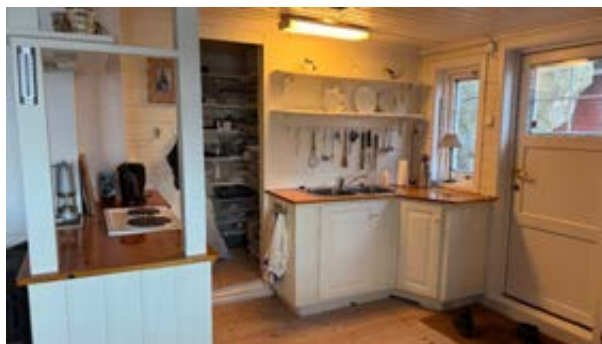
Stedsbygget kjøkkeninnredning med vask med normal hyttestandard.

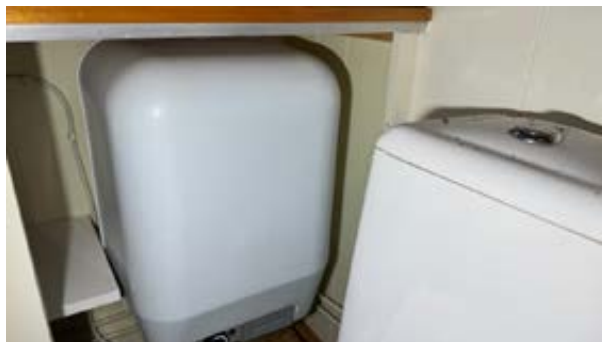
Liten bereder montert i skap på bad (under vask). Berederen er ikke kontrollert med hensyn til virkningsgrad. Det var heller ikke mulig å identifisere alder/fabrikkstempel etc. Det vurderes slik at denne kan være nyere enn 20 år.

Liten bereder på rundt 20-30 liter.
