# Kaptein Bødtkers gate 34A

KRISTIANSUND N

Befaringsdato: 01.12.2025

# Tilstandsrapport

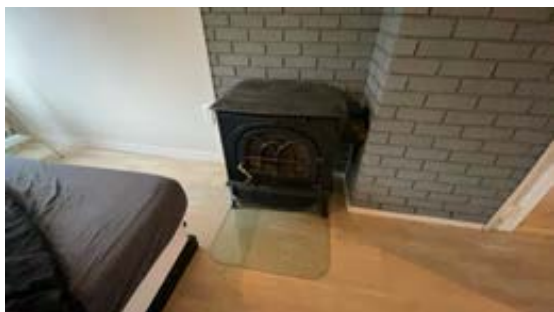
Boligen har mursteinspipe, Jøtul vedovn med glassfelt i dør. og sotluke i fellesareal (kjeller).

Jøtul vedovn

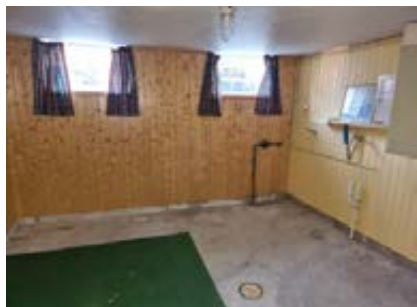
Vaskerom i kjeller.

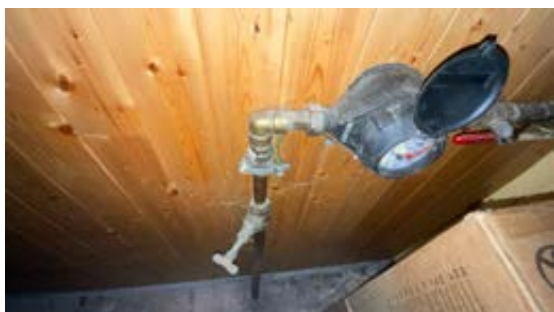
Stoppekrane.

- Tidspunkt for utskiftning av vannledninger nærmer seg.
- Det er ikke behov for utbedringstiltak siden anlegget fungerer i dag, men ut ifra alder kan skader plutselig oppstå på eldre anlegg.
- I forbindelse med oppgradering av våtrom vil det være naturlig med utskiftning av rør.

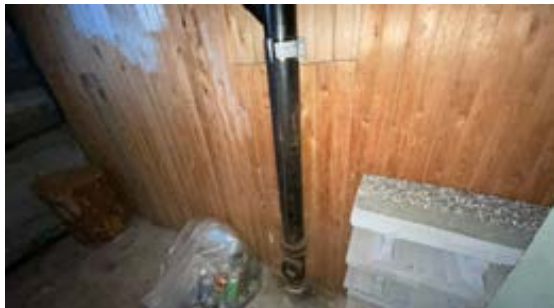
Stigerør av duktilt støpejern med stakemulighet i kjellerbod.

- Det er ikke behov for utbedringstiltak siden anlegget fungerer i dag, men ut ifra alder kan skader plutselig oppstå på eldre anlegg.
- I forbindelse med oppgradering av våtrom vil det være naturlig med utskiftning av rør.
- Eldre avløpsrør har blant annet større sannsynlighet for lekkasjer, noe som kan føre til omfattende og kostbare vannskader i boliger.
