# Eggesbøvegen 55

EGGESBØNES

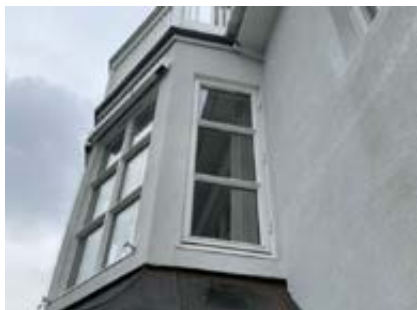
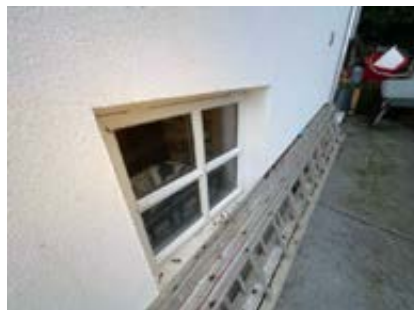
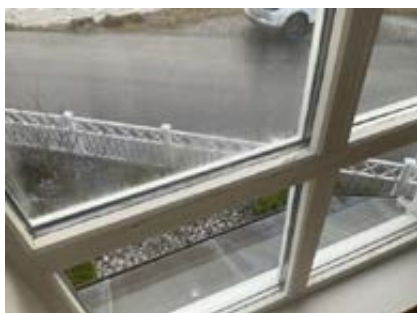
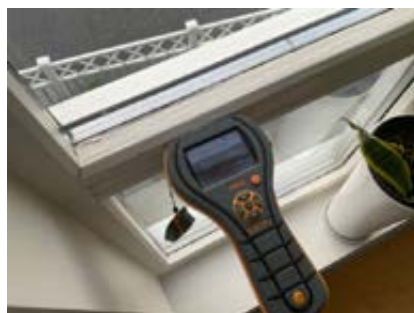
## TG 2 Takvindu

Takvindu på loft er malt trevindu med to lags glass.

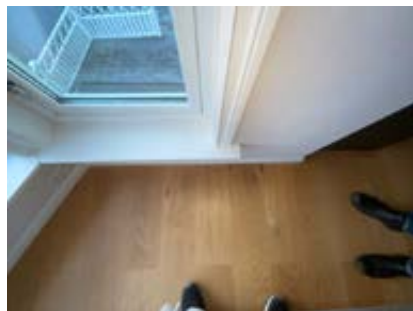
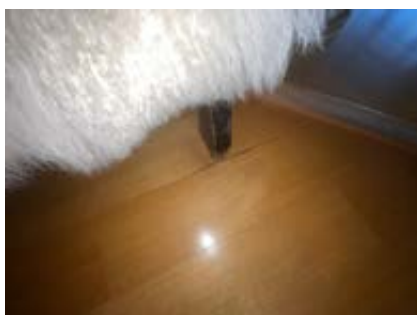
## TG 1 Etasjeskille/gulv mot grunn

Etasjeskiller er av trebjelkelag. Betong over garasjedel. Gulv mot grunn er av betong.

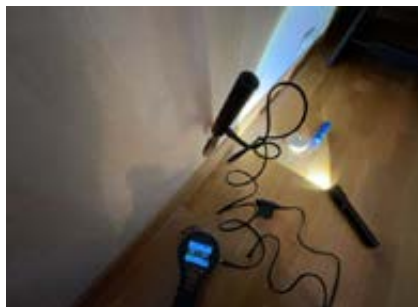
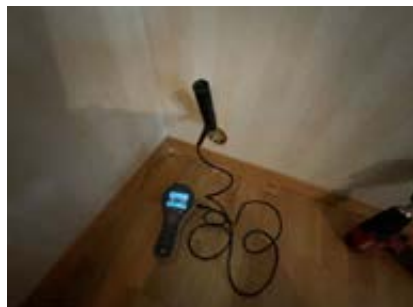
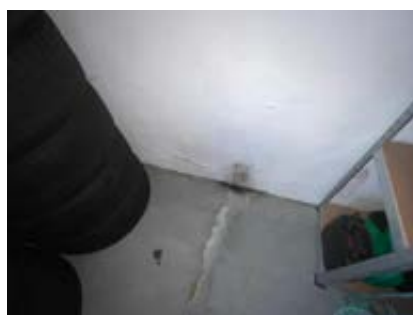
## Innvendige trapper

Boligen har malt tretrapp.

- Håndløper bør monteres, men det var ikke krav på byggetidspunktet.

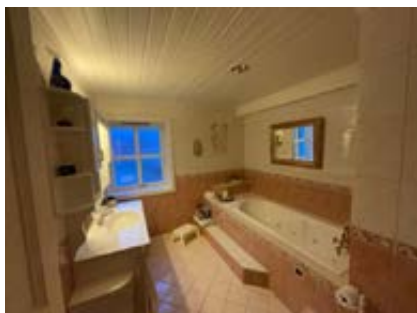
## 2. ETASJE > BAD

### TG 3 Tilliggende konstruksjoner våtrom

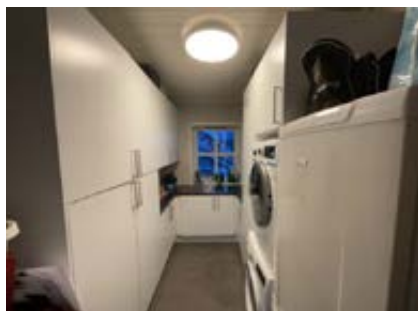
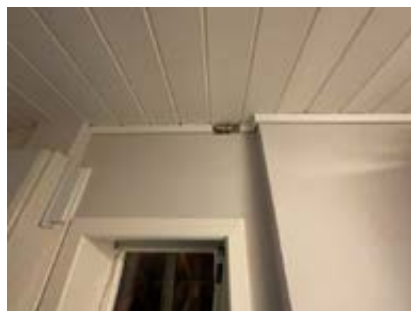
## 2. ETASJE > VASKEROM

### Overflater vegger og himling

- Uegnede materialer må fuktbeskyttes/utskiftes.

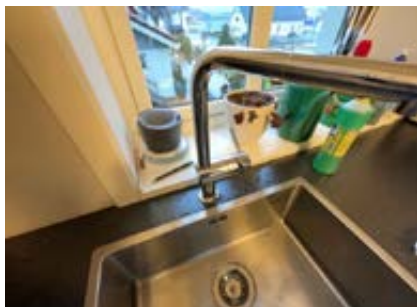
## 2. ETASJE > VASKEROM

### Overflater Gulv

- Overvåk tilstanden jevnlig. For å få tilstandsgrad 0 eller 1 må slukløsningen skiftes ut og sannsynligvis må også membransjiktet skiftes/utbedres. Det er imidlertid vanskelig å si noe om tidspunktet for når dette er nødvendig.

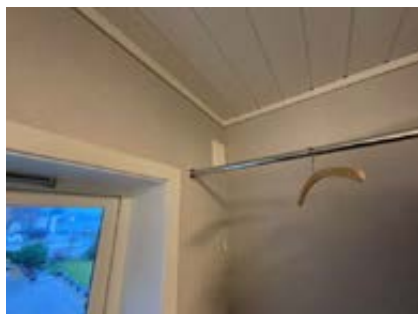
## 2. ETASJE > VASKEROM

### TGIU Tilliggende konstruksjoner våtrom

- TGIU gitt ut ifra manglende mulighet for hulltaking.

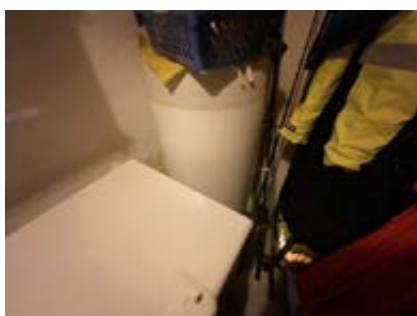
## TG 2 Elektrisk anlegg

Vi anbefaler å innhente dokumentasjon for det som er gjort av oppgraderinger.
