# Hostadmarka 22

**Bud- Enebolig over to plan, 3 soverom og garasjeplass! Oppgraderingsbehov.**

# Tilstandsrapport

## ENEBOLIG

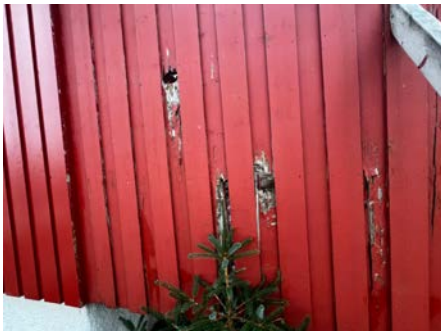
Avvik: Det er påvist fukt- og råteskader i levegger. Veranda med utgang fra soverom har enkel fundamentering, bestående av tresøyler plassert direkte på steiner og berg/fjell, uten forankring eller frostsikring. Markterrasse fremstår med store skjevheter og det er registrert fuktskader i konstruksjonen.

Levegg til veranda med utgang fra soverom.

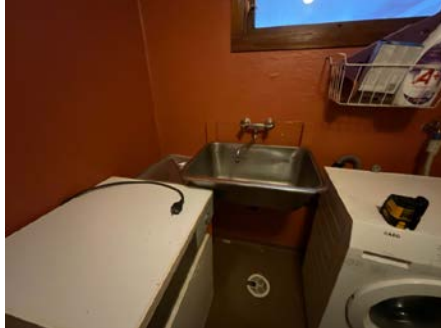
Det er malt strietapet på vegg rundt skyllekar, ikke benyttet godkjent malingsystem. Vegg (våtsonen) er dermed ikke utført i henhold til teknisk forskrift hvor det står at det skal benyttes membran og fuktbestandige materialer 50 cm over og til hver side av skyllekar og helt ned til gulv.

Området ved skyllekar er definert som våtsone.
