# Storenggata 10A

KRISTIANSUND N

Befaringsdato: 22.09.2025

Rapportdato: 26.09.2025

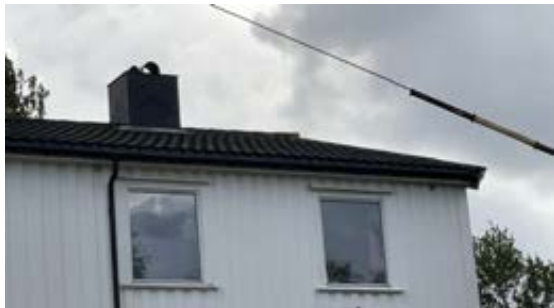
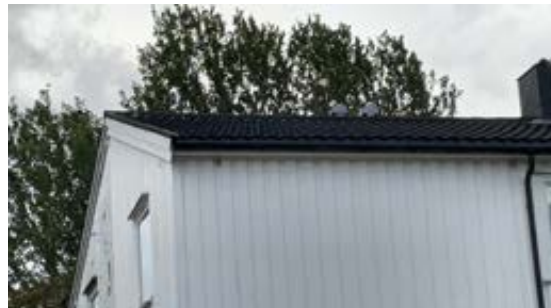
Taktekkingen er av sorte steinbelagte stålplater, som er besikket fra bakkenivå. Taktro, undertak, sløyfelekt og steinlekt. Siden taket (takkonstruksjon, taktekk og skorstein) kun er observert fra bakkenivå, er vurderingen begrenset av dette. Det er ikke sikkerhetsmessig forsvarlig å bevege seg ut på taket eller observere fra stige. Selv om det ikke er avdekket skader under befaringen, betyr ikke dette at det ikke foreligger skader som en besiktigelse på taket kan avdekke. Vær oppmerksom på denne risikoen. En undersøkelse av taket kan utføres av en fagperson under tilstrekkelige sikkerhetsforhold. Takrenner, nedløp og beslag i metall, med utløp i oppstikk/avløp og på bakken. Veggene har bindingsverkskonstruksjon fra byggeår. Fasade/kledning har stående tømmermannskledning. Vestvegg ble oppdatert i ca. i 2019. Felles saltak med plassbygde takstoler/sperrer i tre, med kaldloftskonstruksjon. Tilgang via takluke med nedfellbar stige i gang med trapp i 2. Etasje. Bygningen har malte trevinduer med 2-lags glass, ett/2-rams glass (datert 1963/1980/2006 Bygningen har malt hovedytterdør med 2-lags glassfelt med elektrisk dørlås , malt balkongdør i tre med

Tak mot nordøst.

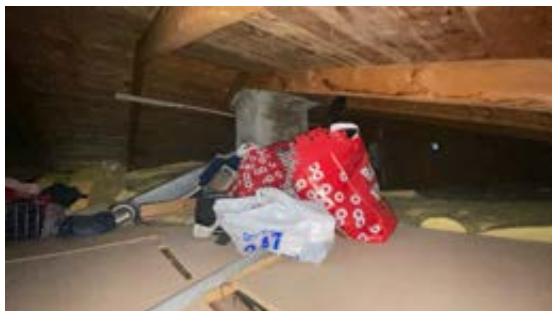
Kaldloftskonstruksjon.

Etterisolering av mindre områder.

**Kostnadsestimat: Under 10 000**

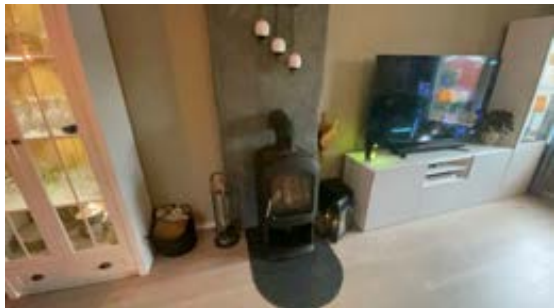
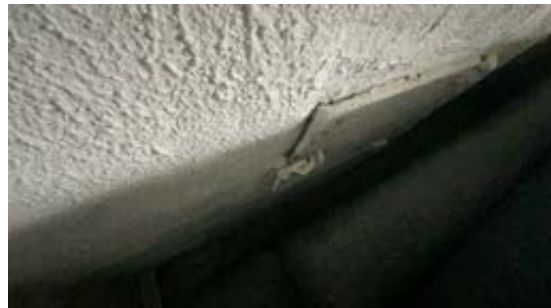
## TG 2 Pipe og ildsted

Boligen har felles mursteinspipe med heldekkende beslag over tak, vedovn med glassfelt i dør (2015) og sotluke i kjeller.

Jøtrul vedovn fra ca. 2015 i henhold til eier.

Sotluke i kjellerstue.

**Kostnadsestimat: Under 10 000**

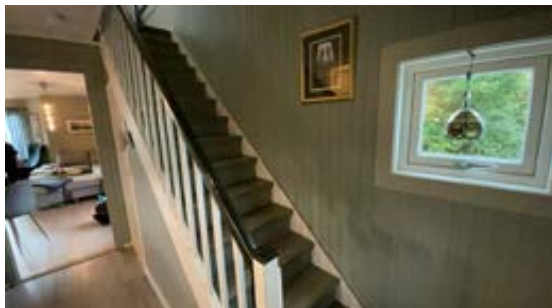
Innvendig trapp mellom etasjene.

- Rekkverkshøyde må endres for å tilfredsstille krav på byggemeldingstidspunktet.
- Håndløper må monteres på vegg for å tilfredsstille krav på byggetidspunktet.

**Kostnadsestimat: Under 10 000**

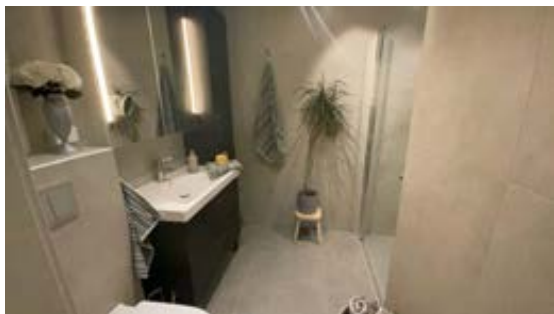
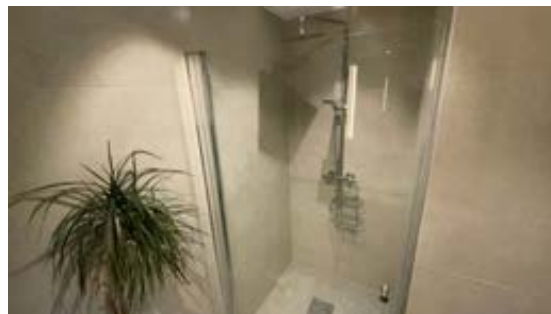
Bad 2. Etasje.

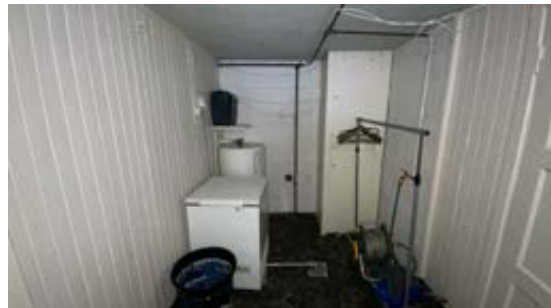
Vaskerom i kjeller.

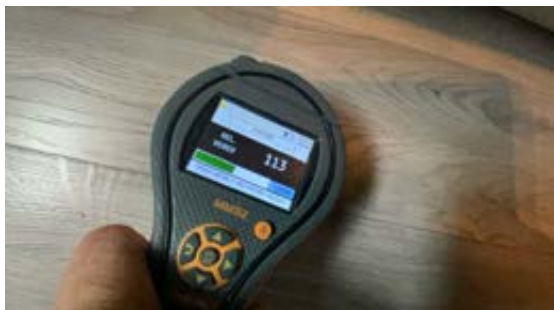
Ingen unormale verdier ved bruk av fuktindikator ved oppvaskmaskin.
