# Ytterlandsvika 20

VALDERØYA

**Valderøya - Renoveringsobjekt med uante muligheter på stor tomt. Svært attraktiv beliggenhet like ved sjøen**

Rapportdato: 24.10.2025

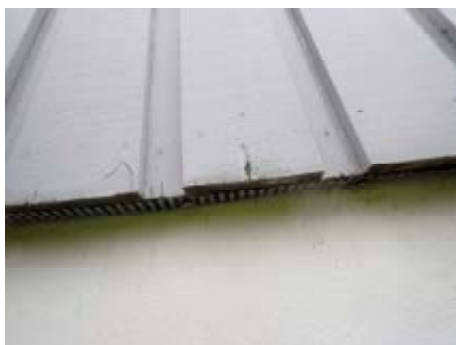
Montert museband - men der er åpninger mus kommer seg inn.

- Det er begrenset/dårlig ventilering av takkonstruksjonen.
- Det er registrert symptom på aktivitet fra skadedyr.

- Lufting/ventilering bør forbedres.
- Det må foretas tiltak for å lukke avviket.

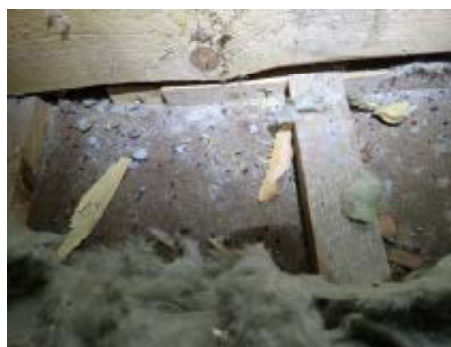
Noe lite muselort

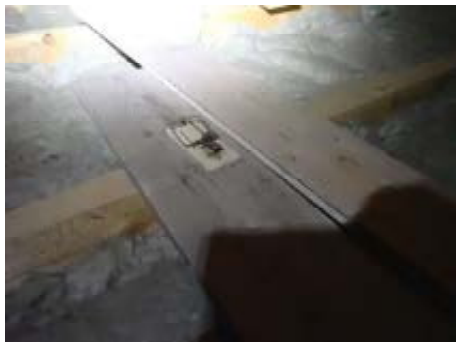
Musefelle - isolasjon uten papir

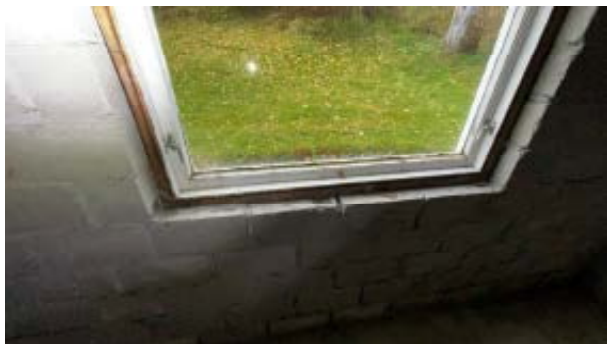
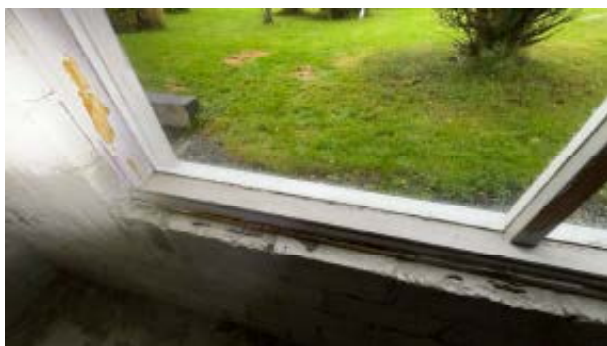
- Det er påvist vinduer med fukt/råteskader.
- Karmene i vinduer er slitte og det er sprekker i trevirket.

Vinduer fra byggeår står foran utskiftning.

- Vinduer med råteskader må erstattes med nye.

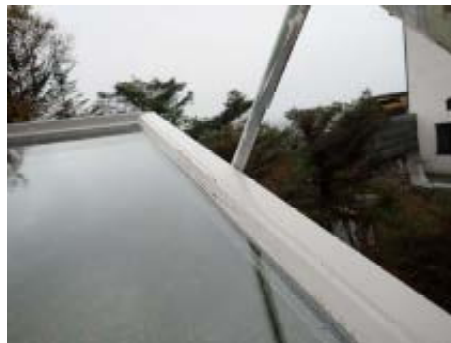
- Karmene i vinduer er slitte og det er sprekker i trevirket.

- Det må påregnes noe vedlikehold og at enkelte vinduer må skiftes ut.

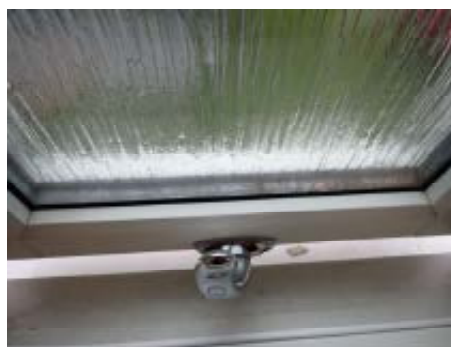
Rustskader inne i bunnen av selve isolerglasset i badevinduet

Skifte glass

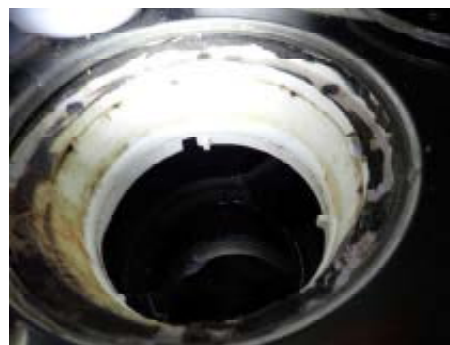
- Mer enn halvparten av forventet brukstid er passert på membranløsningen.
- Det er avvik:

Membran synlig smurt i sluk

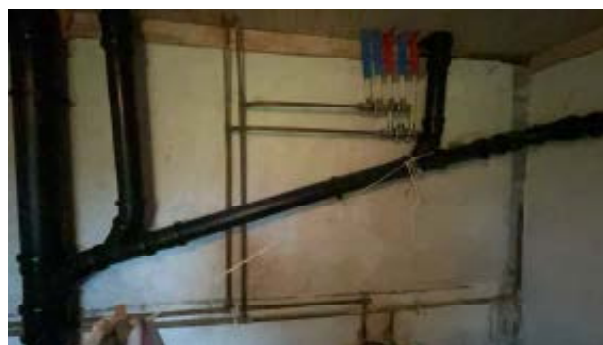
Samlestokk vannrør (rør i rør) til bad

- Tidspunkt for utskiftning av vannledninger nærmer seg.
- I forbindelse med oppgradering av våtrom vil det være naturlig med utskiftning av rør.

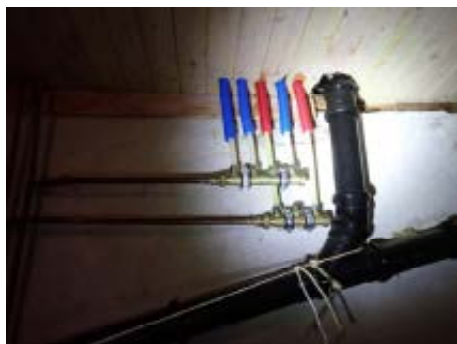
Det er avløpsrør av plast innvendig i huset til vaskekjeller - disse skiftet i forbindelse med oppgraderinger bad og kjøkken.  
Det er støpejernsluk fra byggeår i vaskekjeller og det legges til grunn at bunnledninger under kjellergolv er fra byggeår.

Oppgraderinger av bunnledninger og luk i vaskekjeller står for tur.

- I forbindelse med oppgradering av våtrom vil det være naturlig med utskiftning av rør.

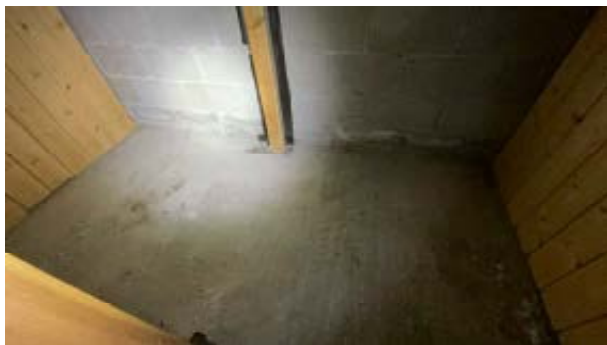
Litt saltutsalg på nederste steinrad.
