# Huldalsvegen 33

FOSNAVÅG

Enebolig på utsiktstomt med stor hage | Sentral og barnevennlig beliggenhet | Oppussingsobjekt med stort potensial

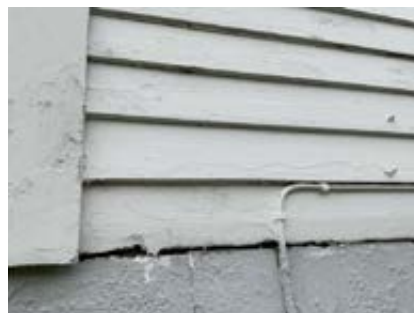
Ingen lufting

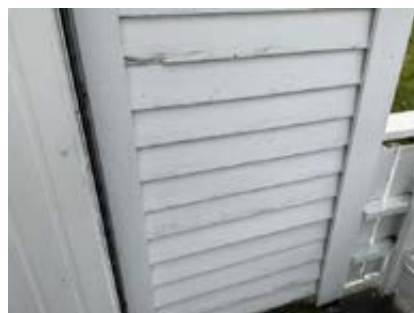
Overmalt råteskade

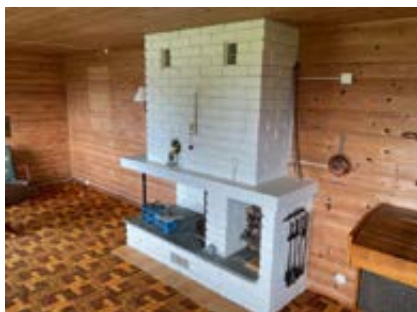
Peis i stue

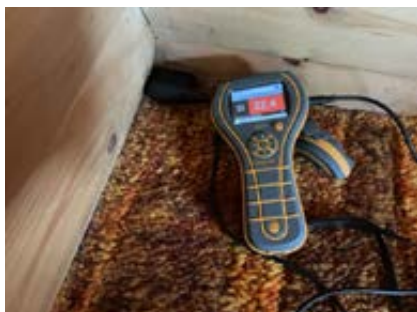
- Det er påvist synlig fuktighet på mur/gulv i kjeller.
- Det er avvik:

Det er målt fukt i hjørne mot grovkjeller (under vindeltrapp). Det er "kjellerlukt" i kjellerstue, det er lite ventilasjon i rommet.

Det er gjennomført hulltaking i panel på samme sted, i hulltakingen er det målt metning i trevirke (fulltrukket av vann) og synlig fukt på mur, fuktmerker på trevirke. Nærmere vurdering av omfang er begrensa av syn/vurderingsmulighet i en slik hulltaking (mindre område av kjeller)

Fra kjellerstue

- Det må foretas tiltak for å redusere/begrense fuktgjennomtrenging inn i kjeller.
- Tiltak:

Det må gjennomføres nærmere undersøkelser for å kartlegge omfanget av fuktproblemet.

Kostnadsestimatet gjelder nærmere undersøkelser og utbedringer i kjellerstue, og sees i sammenheng med utvendige forhold. Utbedring/bygningsmessige tiltak i grovkjeller vil medføre et høyere kostnadsestimat.
