# Vardeneset 5

Befaringsdato: 17.12.2025

Rapportdato: 31.12.2025

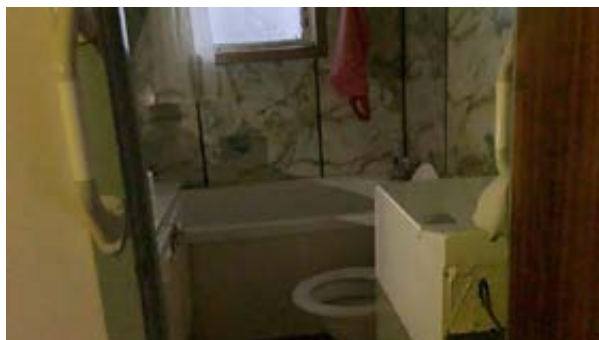
Total renovering bør vurderes.

**Kostnadsestimat: 200 000 - 500 000**

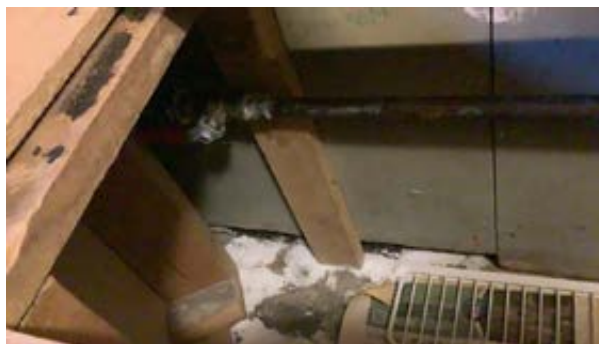
## TG 2 Avløpsrør

Avløpsrør i plast.
